Arzu Öztürk

## Die Restaurierung des Bühnengebäudes des Theaters von Ephesos

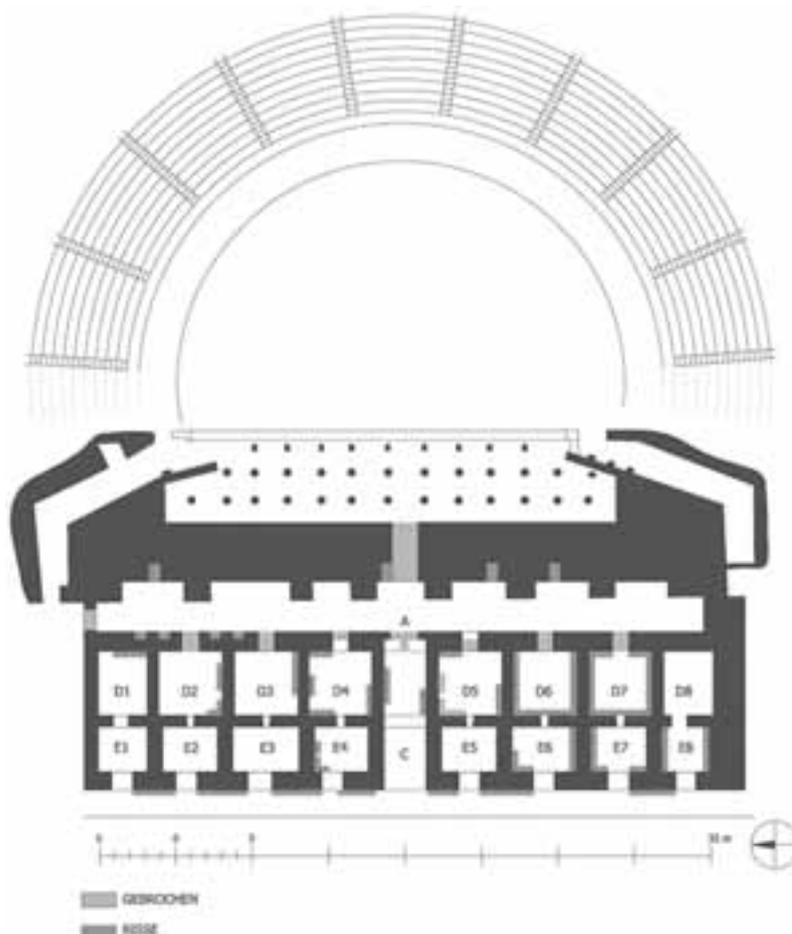
10 Schäden am Bühnengebäude

#### *Schäden am Bühnengebäude (Abb. 10)*

Die Schäden am Bühnengebäude wurden nur in einem Plan des Erdgeschosses erfasst, da im Obergeschoss Schäden an mehr oder weniger allen Architekturblöcken festzustellen sind.

Sowohl an der Ostwand als auch an der Westwand des Hauptsaaes A wurden je zwei Blöcke mit Rissen und je zwei gebrochene Wandblöcke festgestellt. Der Türsturz, der den mittleren Durchgang in die Orchestra überspannt und aus sieben Blöcken besteht, ist gebrochen. Der Türsturz des nördlichen Durchganges ist gerissen.

Der östliche Türsturz des Ganges ist gerissen; ein Keilstein des Bogens, der an dem östlichen Türsturz ansetzt, ist gebrochen. Die Westecke der Südwand ist gerissen. An der Nordwand weisen mehrere Blöcke oberflächliche Beschädigungen auf.

Die Blöcke der Ostwand weisen Beschädigungen an der Oberfläche auf.

Der Türsturz der Öffnung vom Gang in den Raum ist gebrochen. Im Osten der Südwand sind Blöcke gerissen; die Blöcke der Wand, welche die Südwestecke des Raumes bildet, sind an der Oberfläche beschädigt.

Der Türsturz der Öffnung vom Gang in den Raum ist gebrochen. Die Blöcke der Südwand sind teilweise gerissen. Der Holzboden zwischen dem Erd- und dem Obergeschoss ist defekt.

Der Türsturz der Öffnung vom Gang in den Raum ist gerissen. Mehrere Blöcke der nördlichen Hälfte der Ostwand sind oberflächlich beschädigt. Sowohl an der Nord- als auch an der Westwand sind die Blöcke z. T. gerissen. An der westlichen Hälfte der Südwand treten Brüche auf. Der Holzboden zwischen dem Erd- und dem Obergeschoss ist morsch.

Der Türsturz der Öffnung vom Gang in den Raum ist gebrochen. Einige Blöcke der nördlichen Hälfte der Ostwand sind oberflächlich beschädigt. Sowohl an der Nordwand als auch an der Nordwestecke sind Brüche aufgetreten. An der westlichen Hälfte der Südwand sind mehrere Blöcke gerissen. Der Holzboden zwischen dem Erd- und dem Obergeschoss ist schadhaft.

Die Hälfte des Türsturzes der Öffnung vom Gang in den Raum ist gebrochen, die andere Hälfte ist gerissen. Sowohl an der Nordwand als auch an der Westwand sind Blöcke gerissen. An der Südwand befinden sich Brüche. Der Holzboden zwischen dem Erd- und dem Obergeschoss ist defekt.

Die Hälfte des Türsturzes der Öffnung vom Gang in den Raum ist gebrochen, die andere Hälfte ist gerissen. An allen vier Wänden des Raumes weisen fast alle Blöcke oberflächlich Beschädigungen auf. In der westlichen Hälfte der Nordwand sind mehrere Blöcke gerissen. Auch in der südlichen Hälfte der Ostwand sind mehrere Risse vorhanden. Der Boden aus Holz zwischen dem Erd- und dem Obergeschoss weist Verwitterungsschäden auf.

Insbesondere an der Westwand der Raumreihe E sind fast alle Blöcke oberflächlich beschädigt. An der Nordwand des Raumes E4 sind Risse zu beobachten. Die Westwand zwischen dem Raum E7 und E8 ist um ca. 3 cm nach Westen geneigt.

Im Obergeschoss ist generell zu beobachten, dass nahezu alle Bauglieder Schäden aufweisen.

Um die Ursachen der Schäden zu ermitteln, sollte der Unterbau des Bühnengebäudes von einem Expertenteam befundet werden, was eine vorhergehende geologische Untersuchung des Untergrundes voraussetzt.

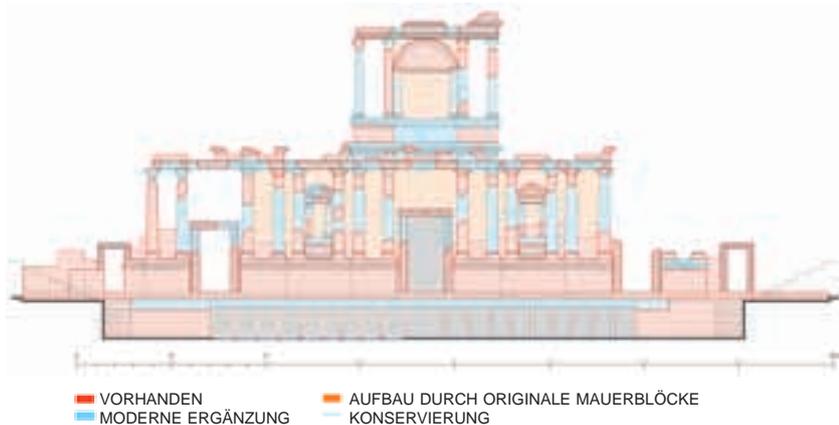
16 Teilanastylose, Ostansicht

Aus der steingerechten Rekonstruktion geht hervor, dass eine Teilanastylose am mittleren Teil des ersten und zweiten Geschosses möglich ist (Abb. 15); dieser Teil ist etwa bis Niveau der Basen des ersten Geschosses *in situ* erhalten. Abhängig von den Ergebnissen der statischen Untersuchungen ist eine Teilanastylose nach Sicherung der Ruinen auf den *in situ* erhaltenen Resten des Erdgeschosses vorgesehen. Zuvor soll die *in situ*

vorhandene Architektur des ersten Geschosses jedoch abgetragen und konserviert werden, erst dann ist sie wiederaufzubauen. Für die Rückwand der wiedererrichteten *scaenae frons* können marmorne Mauerblöcke wiederverwendet werden, die im Steingarten ausgelegt wurden und nicht mehr genau zuzuordnen sind.

Für eine Teilanastylose verfügbare Bauglieder, die nicht *in situ* erhalten sind (Abb. 16, 17):
