Thomas MARKSTEINER – Philipp NIEWÖHNER

## DIE KIRCHE VON ISTLADA IN LYKIEN<sup>1</sup>

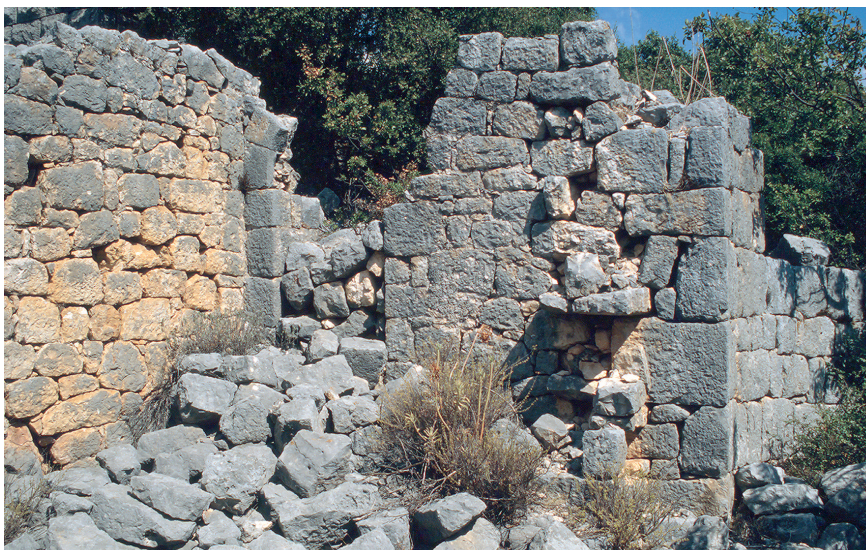
Abb. 7: Basilika, nördliches Seitenschiff, östliches Ende nach Nordosten (Foto: Verf.)

Für Ecksteine und Gewände wurden vorzugsweise größere und regelmäßiger behauene Spolienblöcke verwendet (Abb. 7, 9 u. 11).

Die Apsis ist außen dreiseitig ummantelt, innen gegenüber dem Mittelschiff geringfügig eingezogen und leicht hufeisenförmig. Sie wird im Kircheninneren flankiert durch Wandvorlagen als Ansätze der die Schiffe trennenden Arkaden (Abb. 7 u. 8).

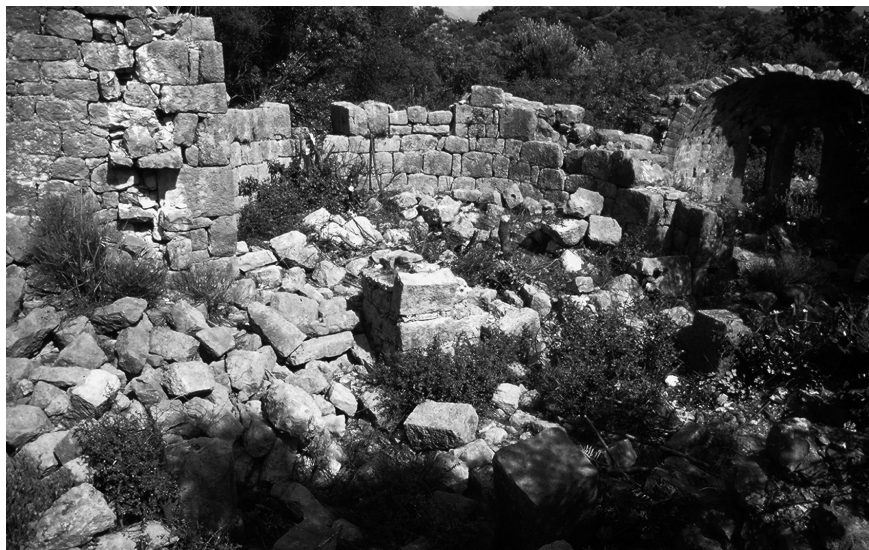
Abb. 8: Basilika, Mittelschiff, Ostwand mit Apsis nach Osten, im Zentrum der nordwestliche Pfeiler des Ziboriums, im Hintergrund rechts die Apsis der östlichen Annexkapelle (Foto: Verf.)

Die Pfeiler des Ziboriums im Zentrum des Altarraums der Basilika bestehen aus zweischaligem Kalkmörtel-Bruchstein-Mauerwerk mit Zwickelsteinen und Ziegelbruch in den Fugen (Abb. 8). Neben Spolienquadern wurden insbesondere zahlreiche Bruchstücke von Schrankenplatten der spätantiken Kirche wiederverwendet. Das ist wohl durch den Standort des Ziboriums innerhalb des Altarraums zu erklären, denn für dessen Schrankenanlage werden die Platten ursprünglich gedient haben.

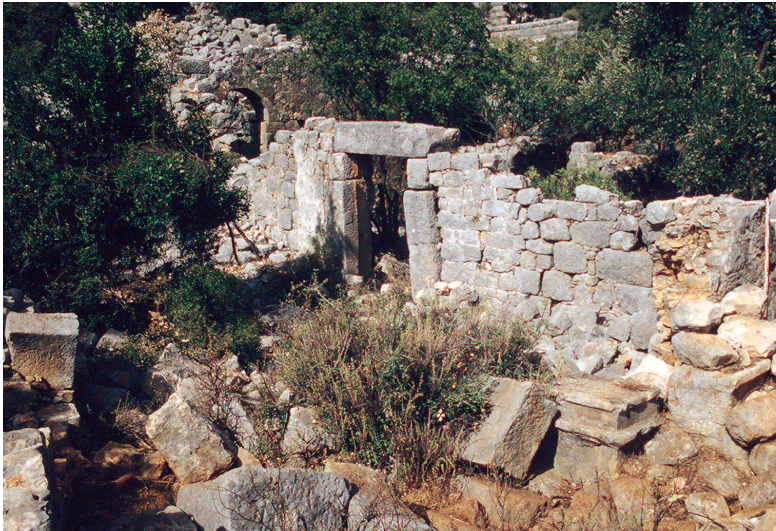
Abb. 9: Atrium, Übersicht nach Nordosten, im Zentrum Westwand und Mittelportal der Basilika, im Hintergrund deren überbogte nördliche Tür (Foto: Verf.)

Der mittlere Zugang (Abb. 9) ist mit 140 cm Breite weiter als die beiden seitlichen und dadurch als Haupteingang ausgezeichnet. Er sitzt in der Mittelachse des Mittelschiffs. Seine Laibungen bestehen aus je einem Gewändeblock mit Anschlag, sind darüber aber durch je einen weiteren, kleineren Block aufgehöhht, die schmalere nördliche Laibung außerdem auf der Innenseite durch kleinteiliges Mauerwerk ergänzt. Offenbar wurden die Türgewände nicht für die Kirche hergestellt, sondern es handelt sich um Spolien. Das gilt wohl auch für den Sturz, denn er weist zum Kircheninneren hin Einlassungen zur Auflage von Balken auf, die es in dieser Höhe im Mittelschiff der Kirche nicht gegeben haben wird und die auch sonst durch keinerlei späteren Einbau an dieser Stelle zu erklären wären.

Spolien fanden insbesondere als Kämpfer der überbogten Zugänge im Westen und Süden Verwendung (Abb. 9).

Der Atriumshof wird im Westen und Norden von je einer Halle flankiert (Abb. 9). Die beiden langgestreckten Räume sind zueinander geöffnet und bildeten ein L-förmiges Ganzes, das nur über die westliche Halle zu betreten war.

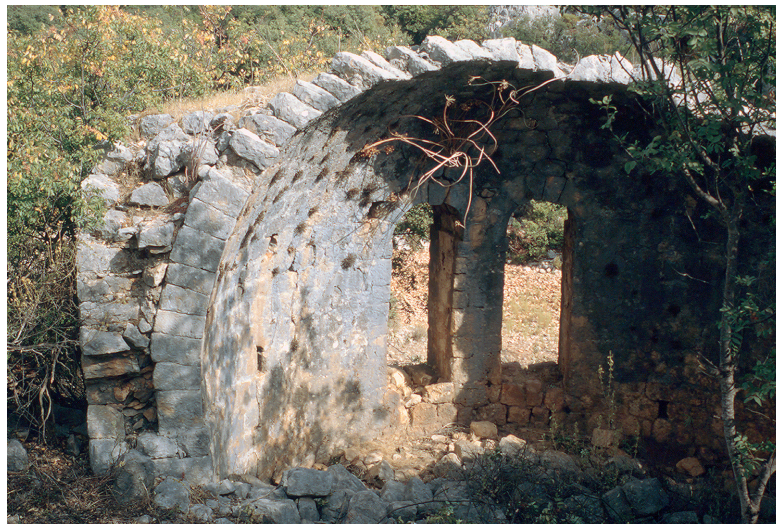
Abb. 10: Östliche Annexkapelle, Apsis nach Osten (Foto: Verf.)

Das Mauerwerk der östlichen Annexkapelle (Abb. 10 u. 11) stimmt mit demjenigen der Basilika und des südlichen Korridors überein. Allerdings verzichtete man bei der Kapellenapsis wohl deshalb auf eine polygonale Ummantelung und die damit verbundene Verstärkung der Mauern, weil sie bei gleicher Spannweite eine geringere Höhe erreicht, als man das für die Apsis der Basilika wird annehmen dürfen.

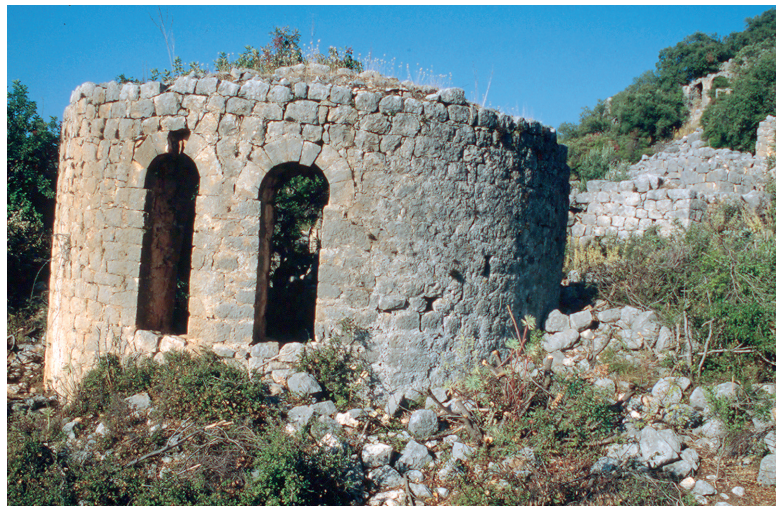
Abb. 11: Östliche Annexkapelle, Apsis nach Westen (Foto: Verf.)

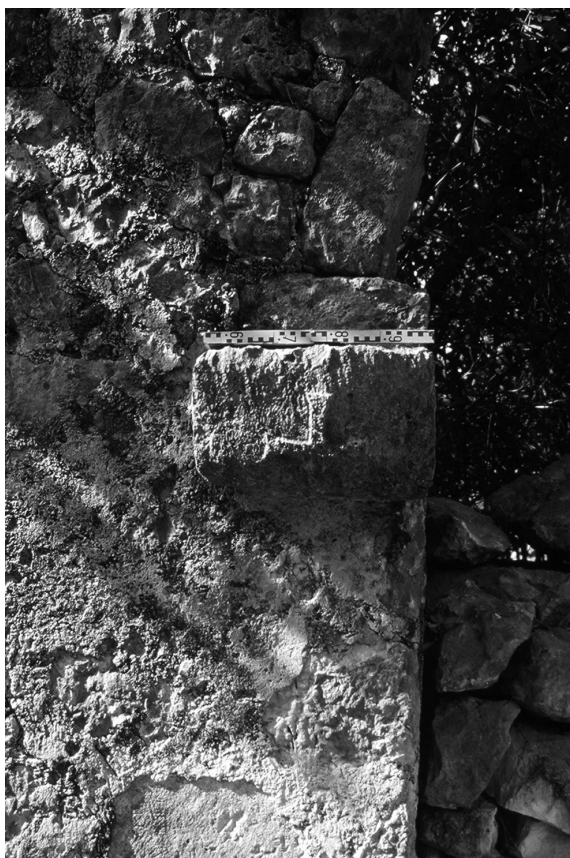
Abb. 12: Östliche Annexkapelle, Westwand, nördliche Bogenöffnung, südliche Laibung, Konsole nach Westen (Foto: Verf.)

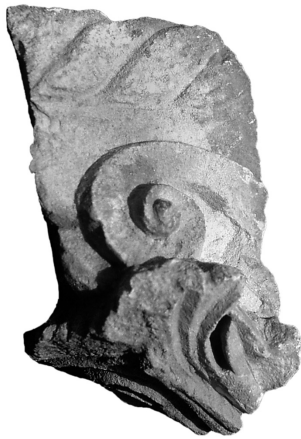
Abb. 14: Kat.-Nr. 2, Fragment eines kleinformatigen Säulenkapitells (Foto: Verf.)

**2 Fragment eines kleinformatigen korinthischen Säulenkapitells mit starrzackigem Akanthus**

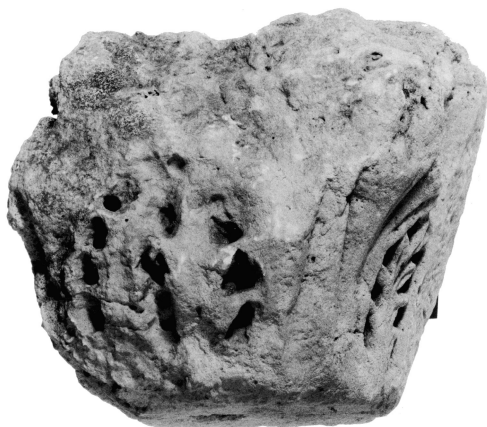
Abb. 16: Kat.-Nr. 3, kleinformatiges Halbsäulenkapitell, Frontalansicht (Foto: ÖAI, Lykienarchiv)

**3 Kleinformatiges Halbsäulenkapitell mit feingezahntem Akanthus**

Kerblinien bezeichnen die Umrisse von vier Eckblättern ohne Binnenstruktur. Erst unter den Abakusecken lösen sie sich vom Kalathosrund und fallen über. Eine horizontale Kerbe markiert den unteren Rand der quadratischen Abdeckplatte. In der Mitte einer Kalathosseite tritt ein geschweiftes lateinisches Kreuz in flachem Relief hervor. Unterlager mit zentralem quadratischem Dübelloch.

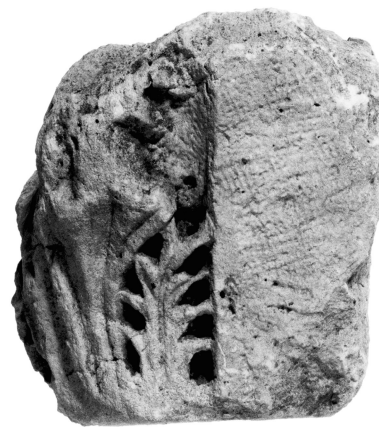
Abb. 17: Kat.-Nr. 3, rechte Seitenansicht (Foto: ÖAI, Lykienarchiv)

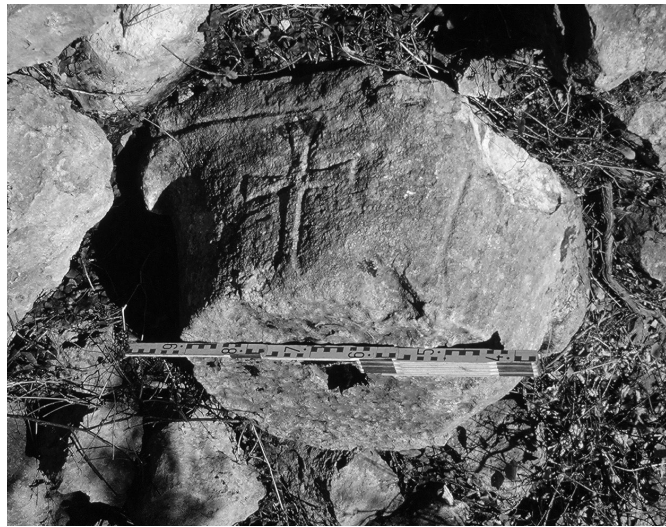
Abb. 18: Kat.-Nr. 4, mittelformatiges Kämpferkapitell (Foto: Verf.)

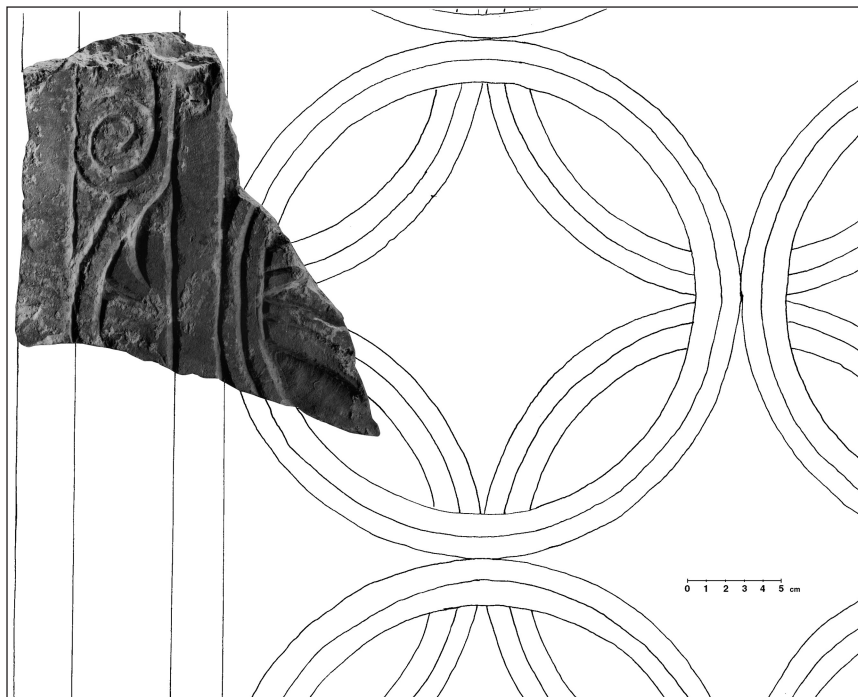
Abb. 25: Kat.-Nr. 12, Schrankenplatte, Fragment und Rekonstruktion  
(Foto: ÖAI, Lykienarchiv, Zeichnung: Ph. NIEWÖHNER)
