## Bauforschung am Theater von Ephesos

### Ergebnisse der Untersuchungen im Zuschauerraum in den Jahren 2003–2008

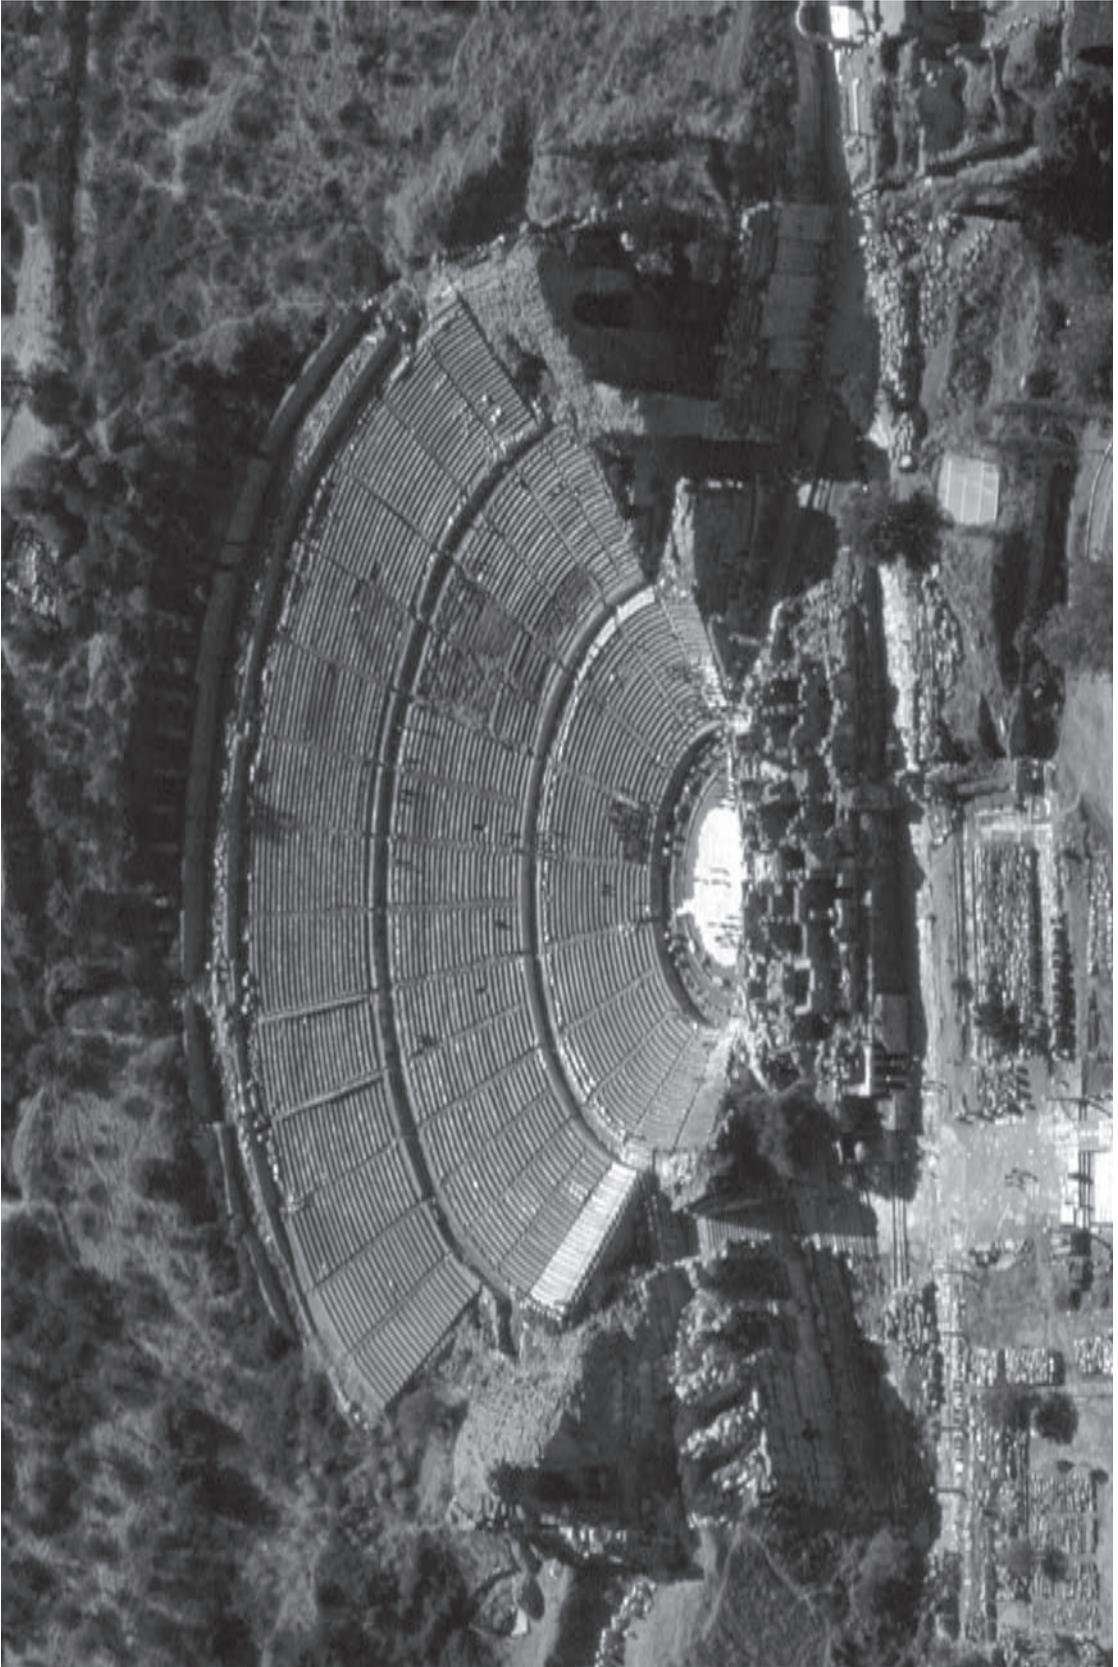
Abb. 1: Luftaufnahme des Theaters von Westen.

Die Einteilung des Auditoriums in elf keilförmige Sektoren (Kerkides) im unteren Rang sowie jeweils zweiundzwanzig im mittleren und oberen Rang lässt sich bis heute nachvollziehen. Jedoch sind jene Sitzbereiche in den beiden oberen Rängen eingestürzt, die nahe der Westfassade über den internen Zugangskorridoren lagen. Dabei wurden auch benachbarte Gebäudeteile wie die Analemmata teilweise zerstört. (Abb. 1)

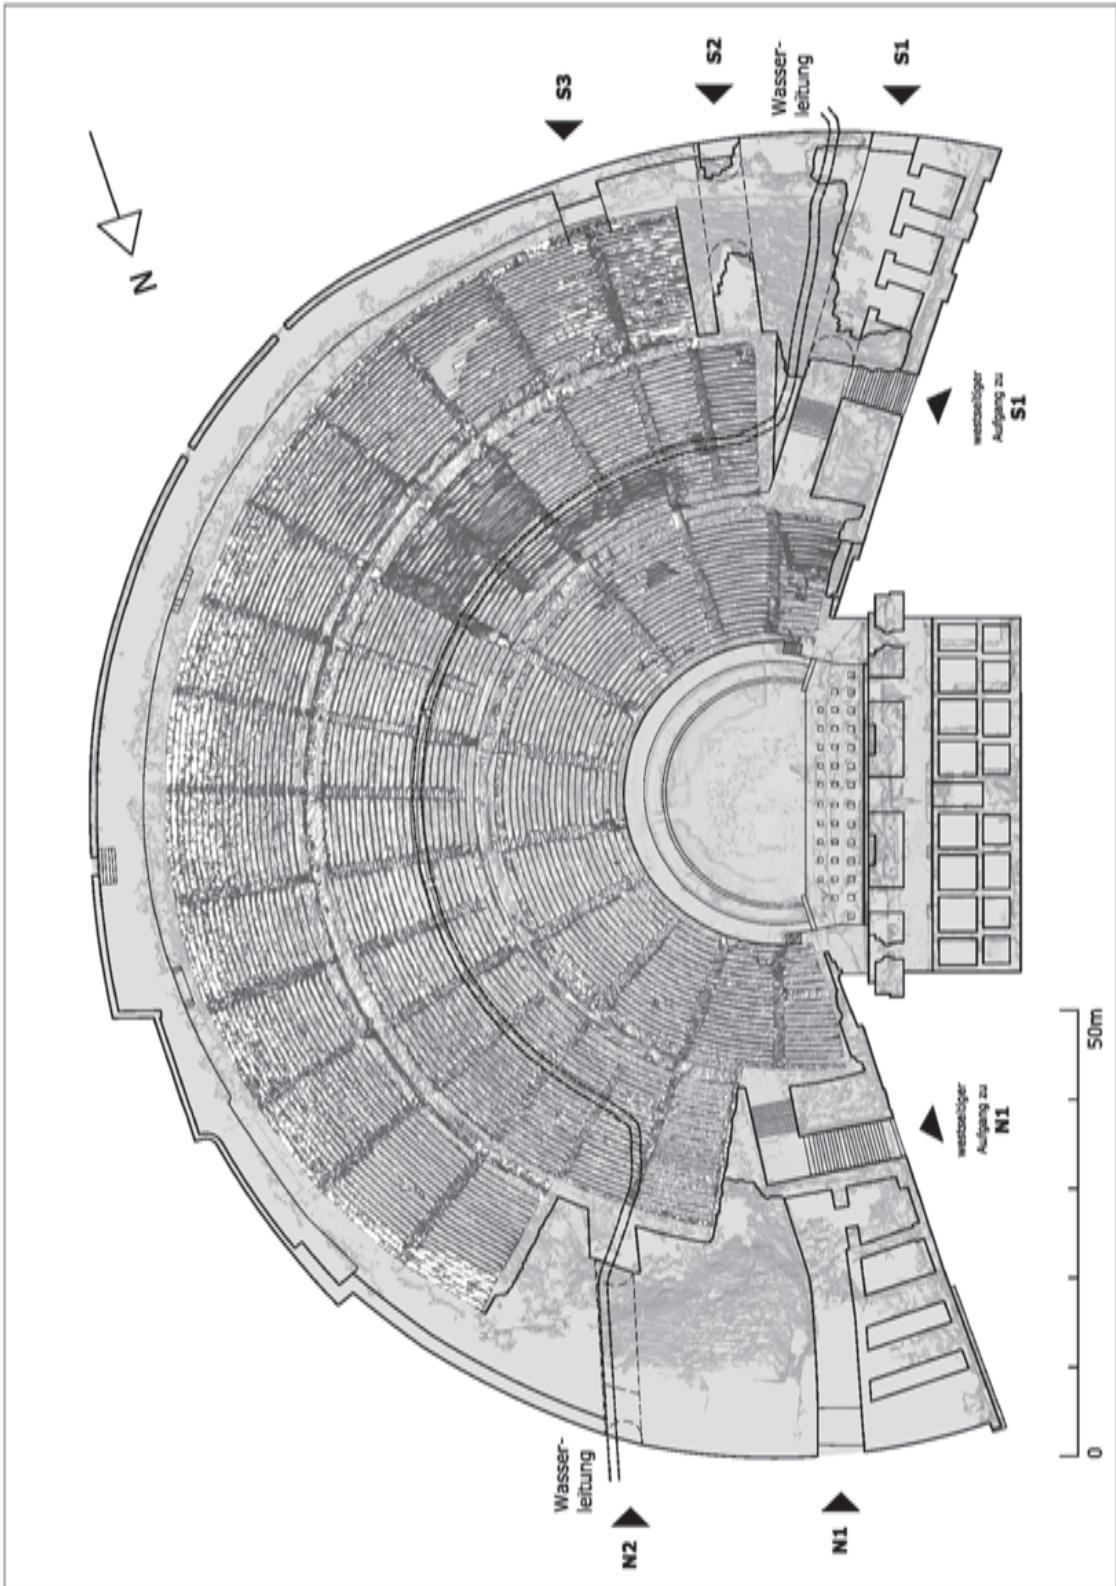
Abb. 2: Grundriss-Schema der Theaterruine

Funktional betrachtet ist der Zuschauerraum in seiner letzten erhaltenen Ausbauphase aus der ersten Hälfte des 2.Jh. n. Chr. durch ein klar organisiertes Erschließungssystem geprägt: die beiden unteren Ränge waren im Norden und Süden durch je einen überwölbten Korridor zugänglich. Zusätzlich dazu konnte der untere Rang über Treppenanlagen von Westen aus erschlossen werden. (Abb. 2)

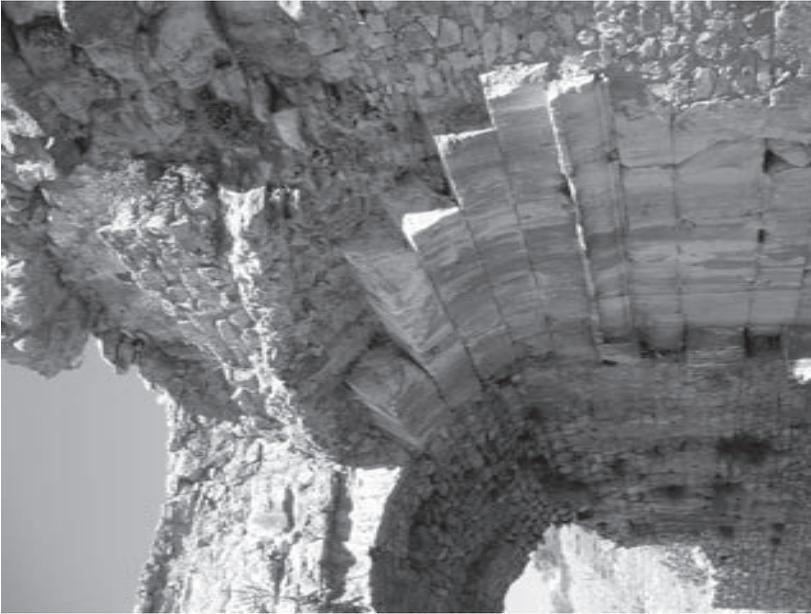
Abb. 4: Unteres südliches Vomitorium. Erhaltene Reste des Werksteingewölbes. Darüber sind die Reste der Substruktionskammer zur Herstellung der Rangneigung sichtbar.

40–42m langen Korridore, die hinter den Analemmata verlaufen und über Treppen auch an die westseitig gelegene sogenannte Marmorstrasse angebunden sind, haben sich vor allem im Grundriss erhalten. Teilweise stehen auch noch die hoch aufragenden Seitenwände der Korridore mit den in Orthostaten-Binder-Technik angeordneten Marmorquadern und dem Kämpfergesims in situ. Jedoch sind das abschließende Gewölbe sowie die ehemals darüberliegenden Substruktionskammern, die als Unterkonstruktion der Ränge hergestellt wurden, verstürzt. Einzig auf der Südseite zeigen einige Bogenquader des Tonnengewölbes, die in fünf Reihen oberhalb des Kämpfergesimses noch in situ liegen, diese ursprüngliche Gewölbekonstruktion. (Abb. 4)

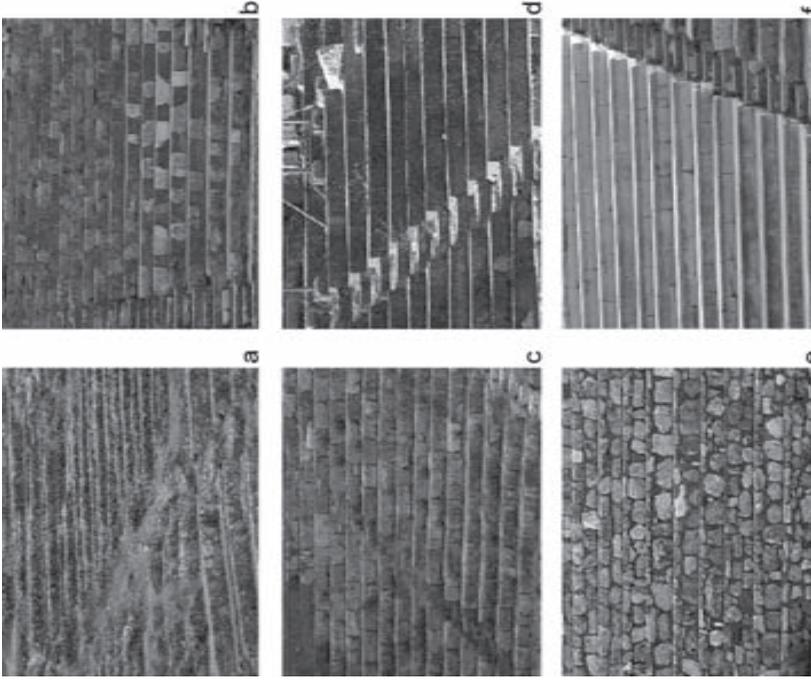
Abb. 3: Materialien des Stufenbaus:

- a) anstehender Fels
- b) Restaurierung mit größerformatigen Natursteinquadern und Betonverguss
- c) bauzeitlicher Unterbau aus Quadern (grauer Marmor und rötliche Brekzie)
- d) Restaurierung in Beton
- e) Restaurierung in Bruchstein
- f) Restaurierung mit Verkleidung aus Kunststeinplatten

Die sowohl zur Bauzeit als auch in den modernen Restaurierungsphasen für den Unterbau zum Einsatz gekommenen Materialien lassen sich sehr gut in den Ansichten der Sitzstufen ablesen. (Abb. 3) Besonders auffallend im Gesamteindruck des Auditoriums sind dabei die modernen Sicherungsmaßnahmen und Teilrekonstruktionen an den Kerkides und Klimakes.

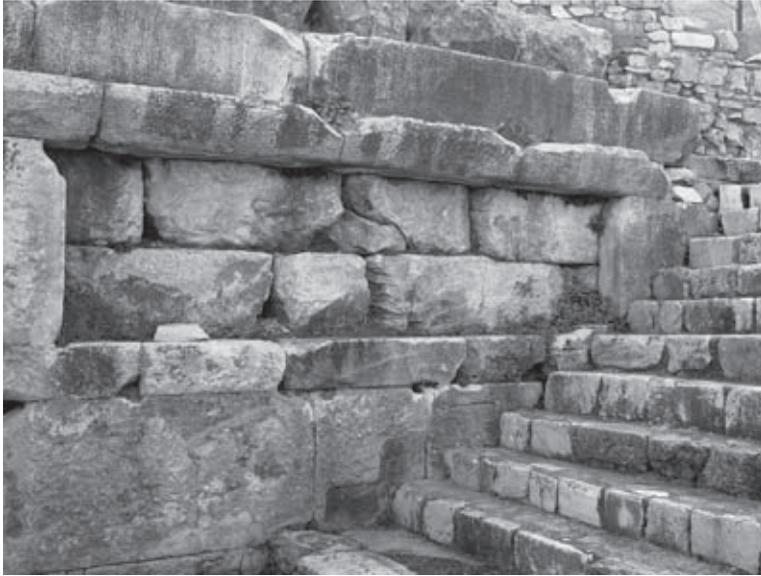
Abb. 5: Unteres nördliches Vomitorium. Im Wandbereich zeigen die Anschlusspunkte des ehemaligen Stufenbelags aus Marmor die bauzeitliche Tritthöhe an.

Die beiden westseitigen von der Marmorstrasse aus erreichbaren Treppenaufgänge auf das untere Diazoma sind in einer modernen Restaurierungsphase, vermutlich in Zusammenhang mit den Arbeiten an den Rängen, erneut begehbar gemacht worden. Dabei hat man unter anderem den ehemaligen Treppenunterbau in Bruchstein und Mörtelverguss wieder hergerichtet. Wenn auch der ursprüngliche Treppenunterbau durch die Rekonstruktion nicht mehr sichtbar ist, lassen doch die an den aufgehenden Wänden erhaltenen Anschlusspunkte des ehemaligen Stufenbelags aus Marmor die bauzeitliche Tritthöhe der einzelnen Stufen bis heute nachvollziehen. (Abb. 5)

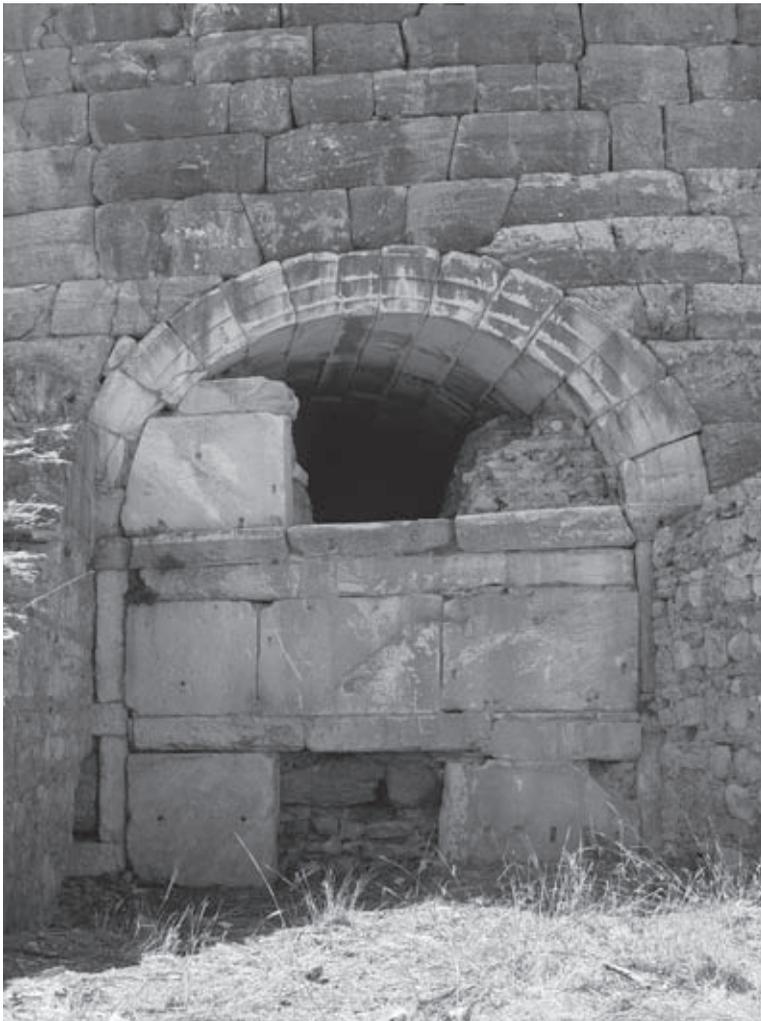
Abb. 6: Aktuelle Außenansicht des nördlichen Vomitoriums zum mittleren Diazoma.

Alle Gebäudezugänge wurden im Bereich der nördlichen und südlichen Theateraußenwand aus jeweils unterschiedlichen Gründen wie der statischen Sicherung, der Einbindung des Theaters in den Verlauf der byzantinischen Stadtmauer oder der Umnutzung von Gebäudeteilen nachträglich verschlossen<sup>17</sup> (s.a. 4.2). Diese historischen Verschlussmauern, die u.a. Hinweise zur Nutzungsgeschichte des Gebäudes geben, haben sich erhalten bzw. nur teilweise einen Rückbau in der jüngeren Geschichte erfahren.<sup>18</sup> (Abb. 6 und 7)

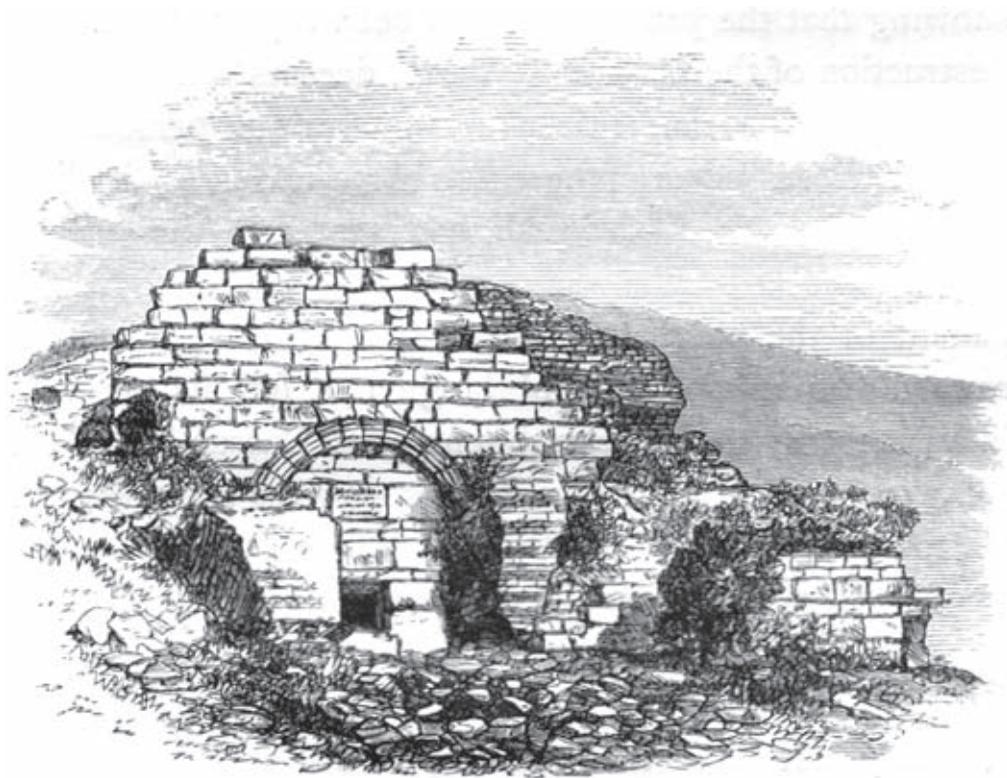
Abb. 7: Außenansicht des nördlichen Vomitoriums zum mittleren Diazoma, aus: J.T. Wood, Discoveries at Ephesus, London 1877, 69.

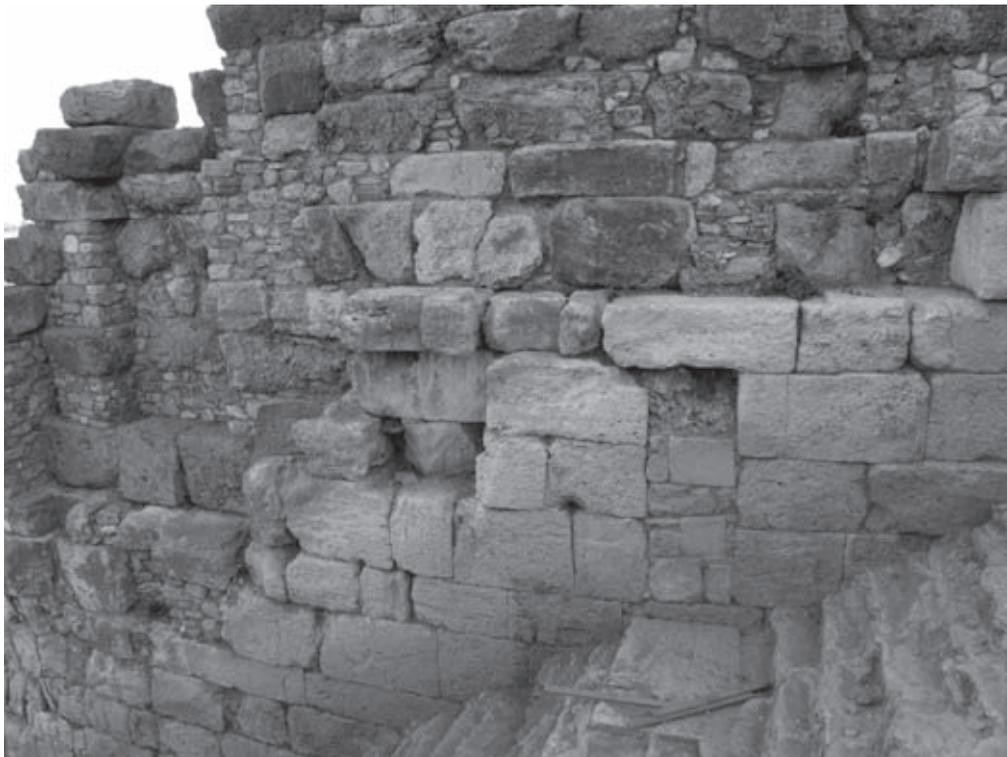
Abb. 8: Ausschnitt der südlichen Außenwand des Theaters. Im unteren Bereich die erhaltenen Fassadenquader, oberhalb die Quader des Mauerkerne mit Mauerplomben aus der Restaurierungsphase.

Ein ähnliches Bild wie die Analemmata zeigen auch die Umfassungswände im Norden und Süden. Bis in eine Höhe von ca. 6m in ihrer Fassade erhalten, liegen in den oberhalb folgenden Schichten vor allem die Quader des Wandkerne in unsicherer Position und wurden ebenfalls in den Restaurierungsphasen der 1990er Jahre durch Unterfütterungen aus Bruchstein, auch als Mauerplomben bezeichnet, stabilisiert. (Abb. 8)

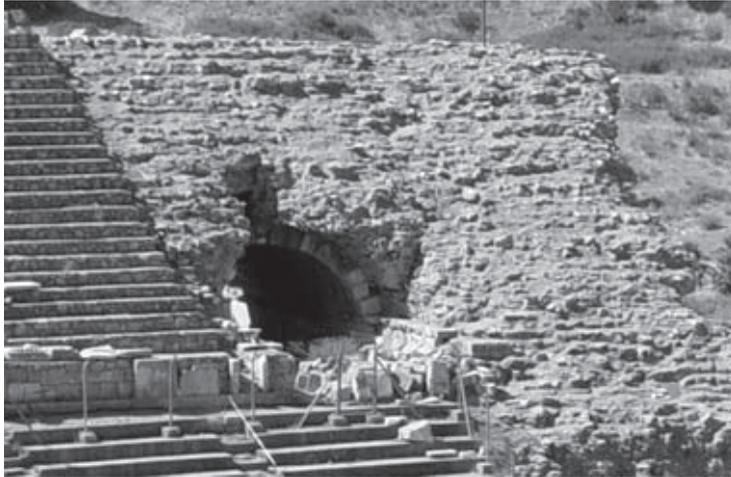
Abb. 9: Südliches Vomitorium zum mittleren Diazoma. In Verlängerung eines Risses, der sich durch den gesamten südlichen Gebäudeflügel zieht, ist der zur Cavea gerichtete Teil des Werksteingewölbes eingestürzt.

Das mittlere Vomitorium S2 im Süden ist nicht mehr vollständig erhalten. Ein Riss mit zum Teil bis zu 0,15m Breite, der sich durch den gesamten südlichen Gebäudeflügel bis zum unteren Korridor S1 zieht und selbst die Wasserleitung im Inneren der Substruktionen beschädigte, brachte den caveaseitigen Abschnitt des tonnengewölbten Zugangs zum Einsturz. (Abb. 9)

Die Wände der unteren Hohlkammern sind aus großformatigen grob zugerichteten Quadern errichtet. Erst für die Wölbung bzw. die Kammern im oberen Bereich der Ränge kommt *opus caementitium* zu Einsatz. Die Herstellung der Tonnengewölbe in den Substruktionskammern erfolgte mittels Gerüst und Holzschalung, wie an den Abdrücken der Schalbretter an der Unterseite der Gewölbe und den Gerüstlöchern erkennbar ist. Über der Schalung wurde die untere Lage des Gewölbes zunächst sorgfältig aus hochformatigen Bruchsteinen in Verbindung mit Mörtel verlegt. Auf diese Schicht folgt die Gussmasse des *opus caementitium*. (Abb. 13) Der darüber liegende abgestufte Unterbau der Sitzreihen ist schließlich wiederum aus Bruchsteinen aufgemauert. Jedoch erlaubt der Erhaltungszustand hier keine maßlichen Vergleiche mehr. (Abb. 9)

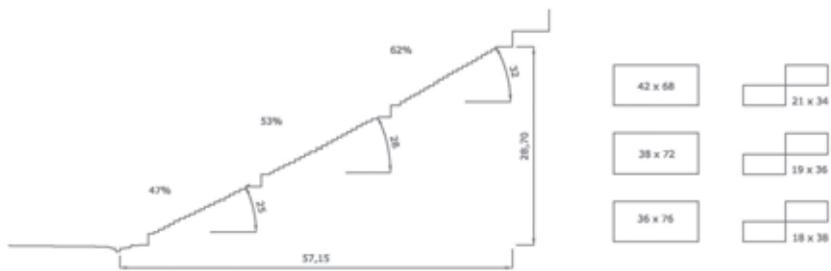
Abb. 10: Steigungsverhältnisse in den drei Rängen.

Der im Grundriss den Halbkreis überschreitende Zuschauerraum umfasst einen Winkel von ca. 215°. Anhand des Geländeverlaufes außerhalb des Theaters sowie der Analyse von zerstörten oder zum Teil in den Restaurierungsphasen des 20. Jahrhunderts wieder aufgebauten Bereichen des Stufenbaus lässt sich überschläglich einschätzen, dass für die Konstruktion der mittleren zehn bis zwölf Kerkides der beiden oberen Ränge der anstehende Berghang des Panayır dağı genutzt wurde. Die folgenden Sitzkeile bis zum jeweiligen Analemma im Westen liegen auf einem System übereinander errichteter Substruktionskammern. Die einzelnen Ränge unterscheiden sich dabei in ihrem Steigungsverhältnis, das bekanntermaßen vom Zentrum aufwärts leicht zunimmt.<sup>29</sup> (Abb. 10)

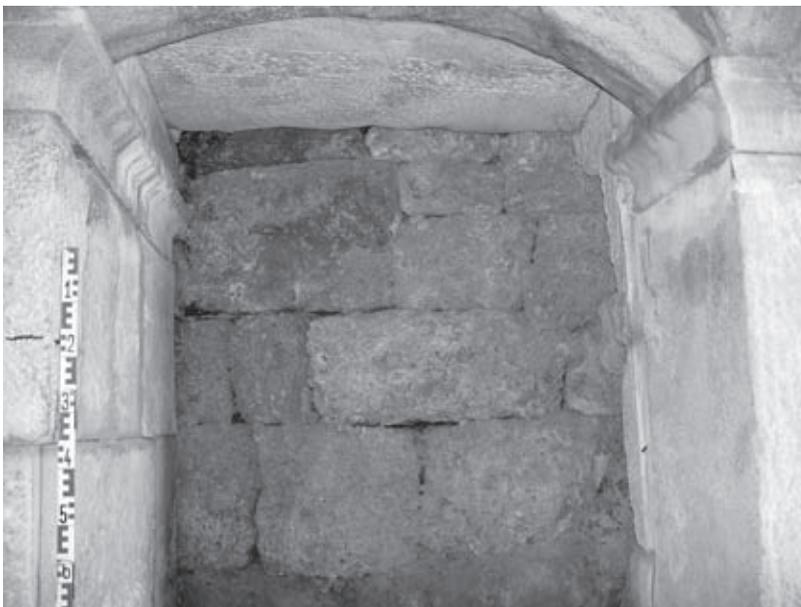
Abb. 11: Nische in der nördlichen Parodos mit Einblick in den Unterbau des unteren Ranges.

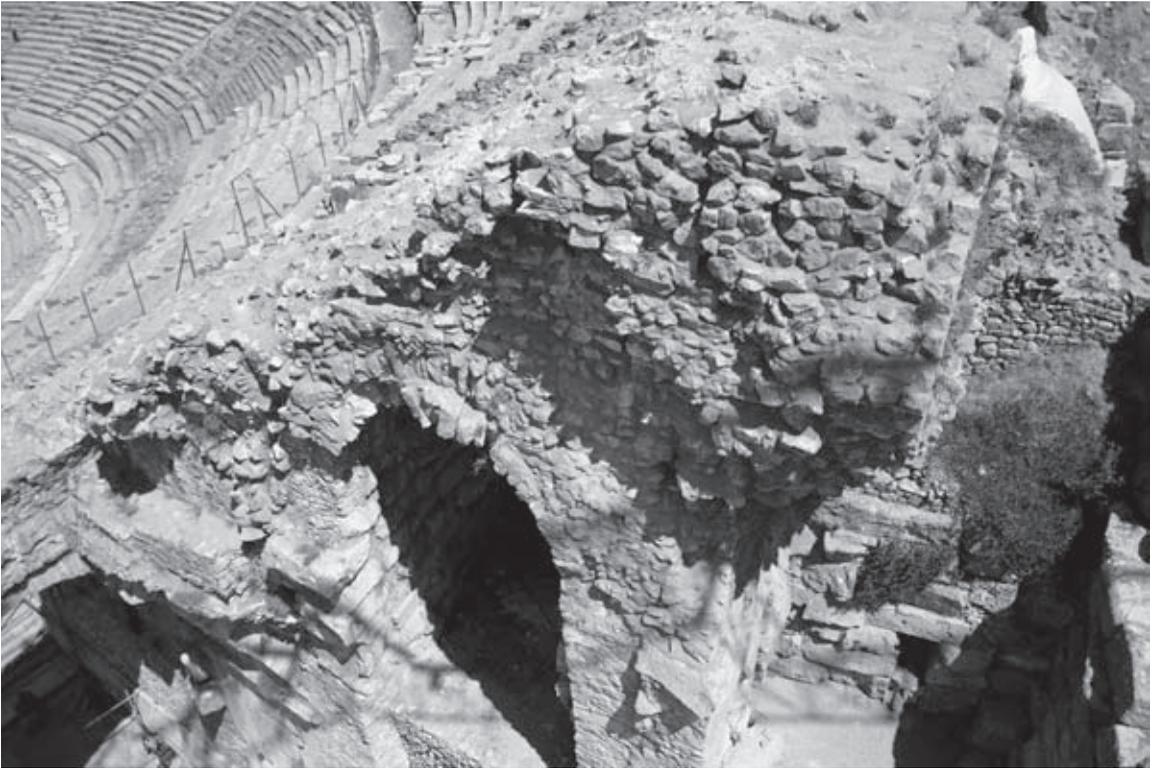
Abb. 12: Substruktionskammern im südlichen Gebäudeflügel.

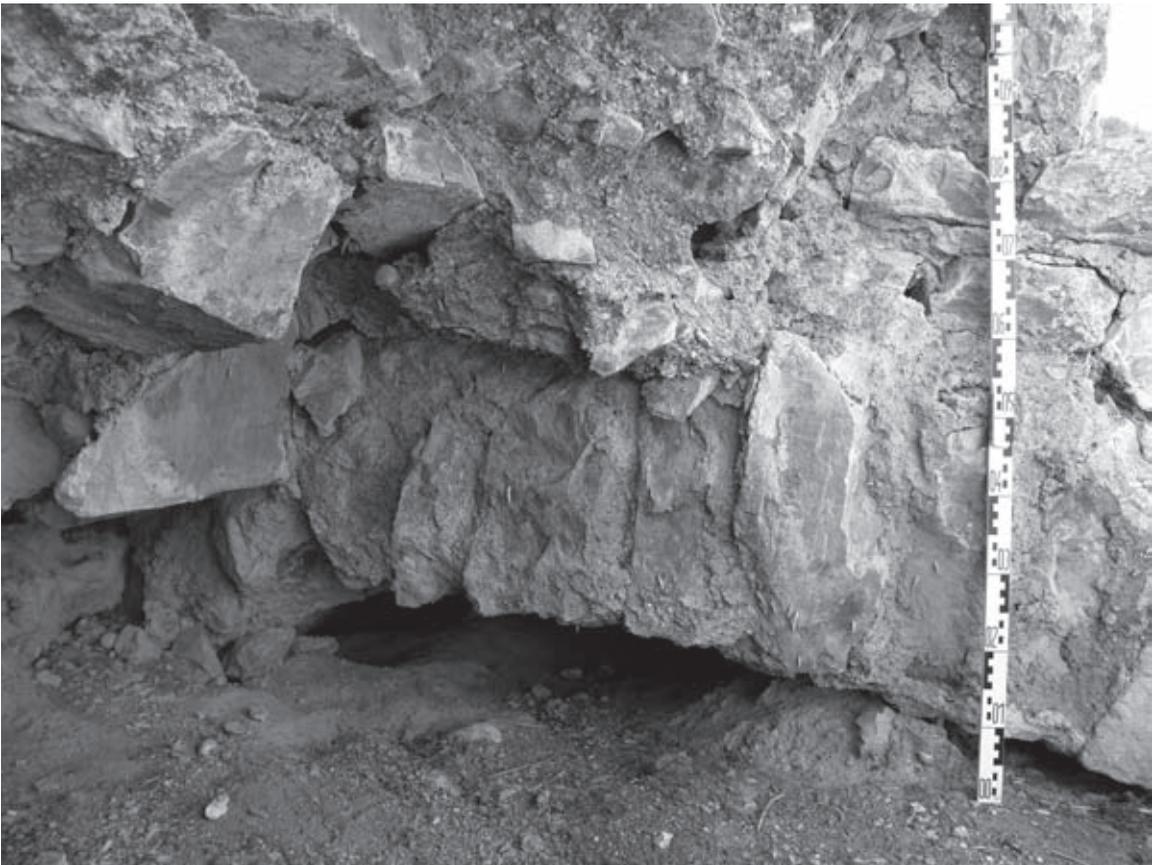
Abb. 13: Konstruktionsdetail des Gewölbes einer Substruktionskammer.

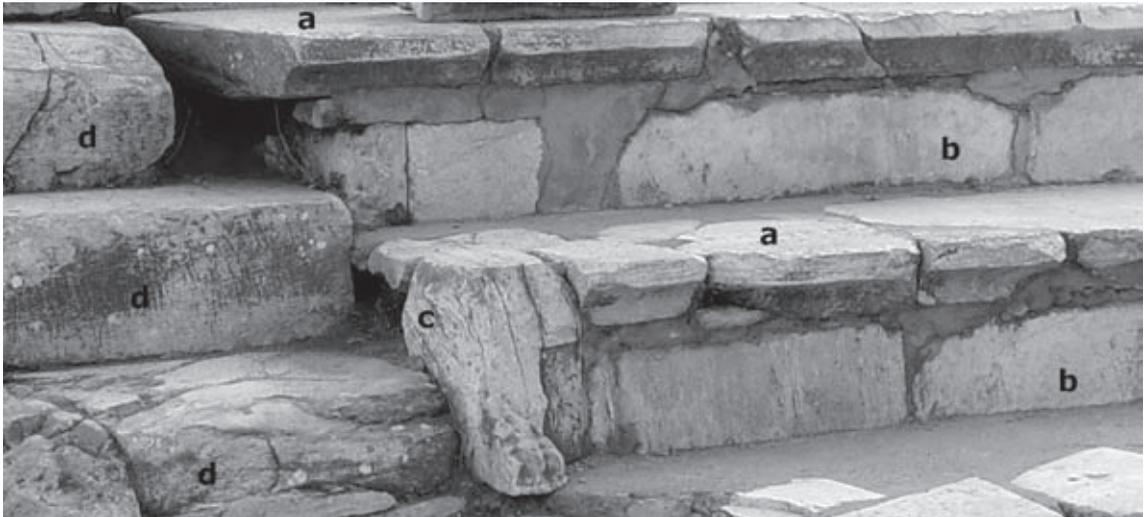
Abb. 14: Bauteile der Sitzstufenverkleidung aus Marmor.

- a) Sitzplatte
- b) vertikale Blende
- c) seitlicher Wangenstein mit Löwenfussmotiv
- d) Trittstufen der Radialtreppe

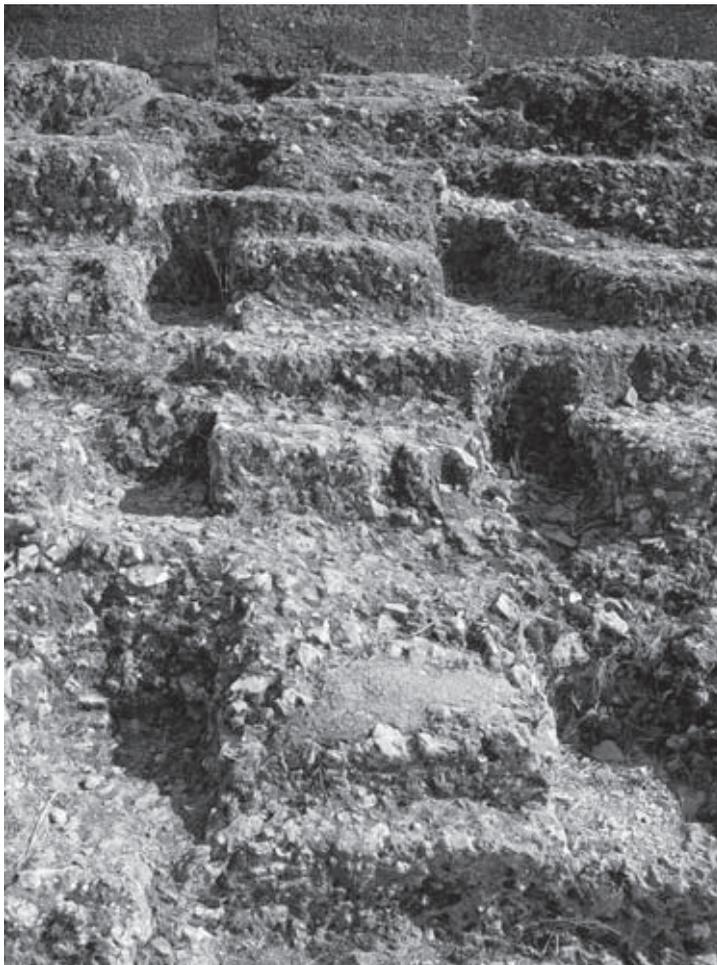
Abb. 15: Ausnehmungen im Unterbau (hier anstehender Fels) an der Kontaktstelle von Sitzstufe und Radialtreppe zur Aufstellung der seitlichen Wangensteine.

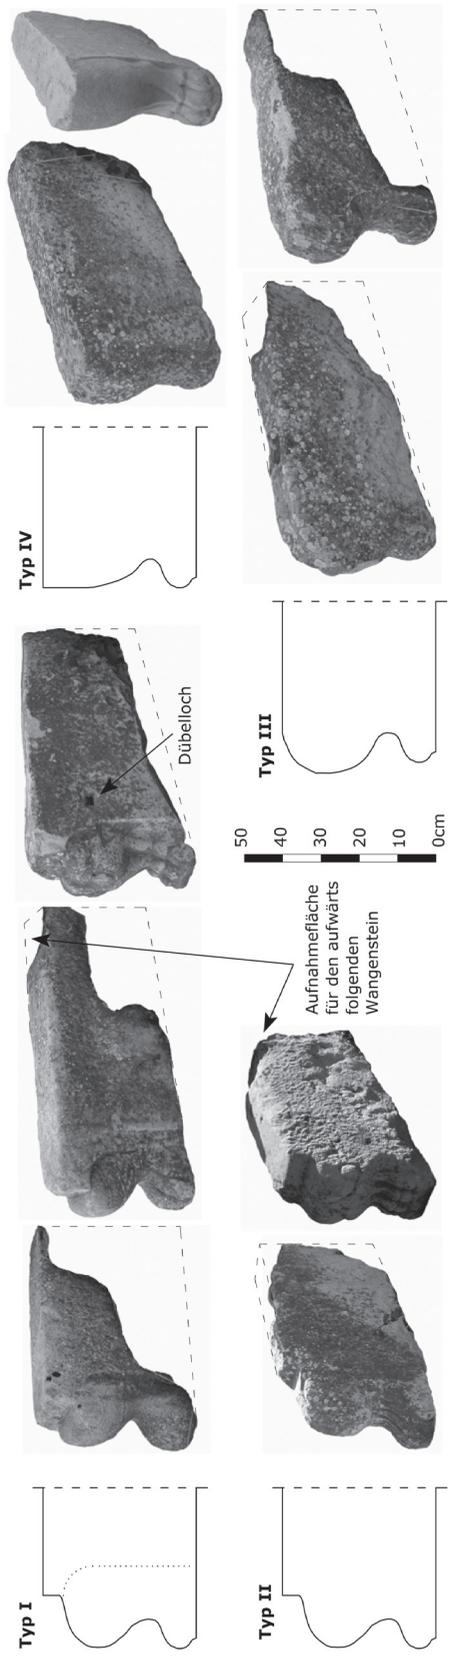
**WANGENSTEIN**

Abb. 17: Klassifizierung der Wangensteine.

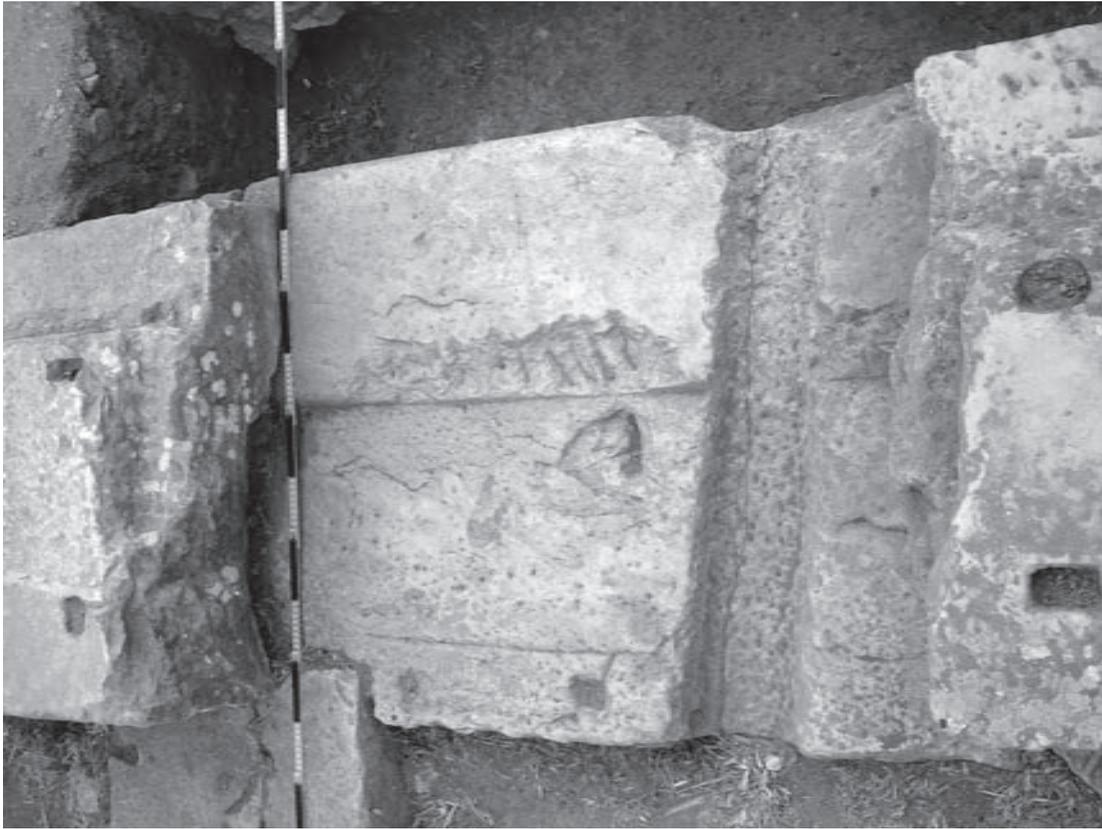
Abb. 18: Sitzplatten Typ B unter Logeion-Front: Plattenaufsicht mit Zonierung in Sitz- und Laufbereich (die Rinne ist sekundär).

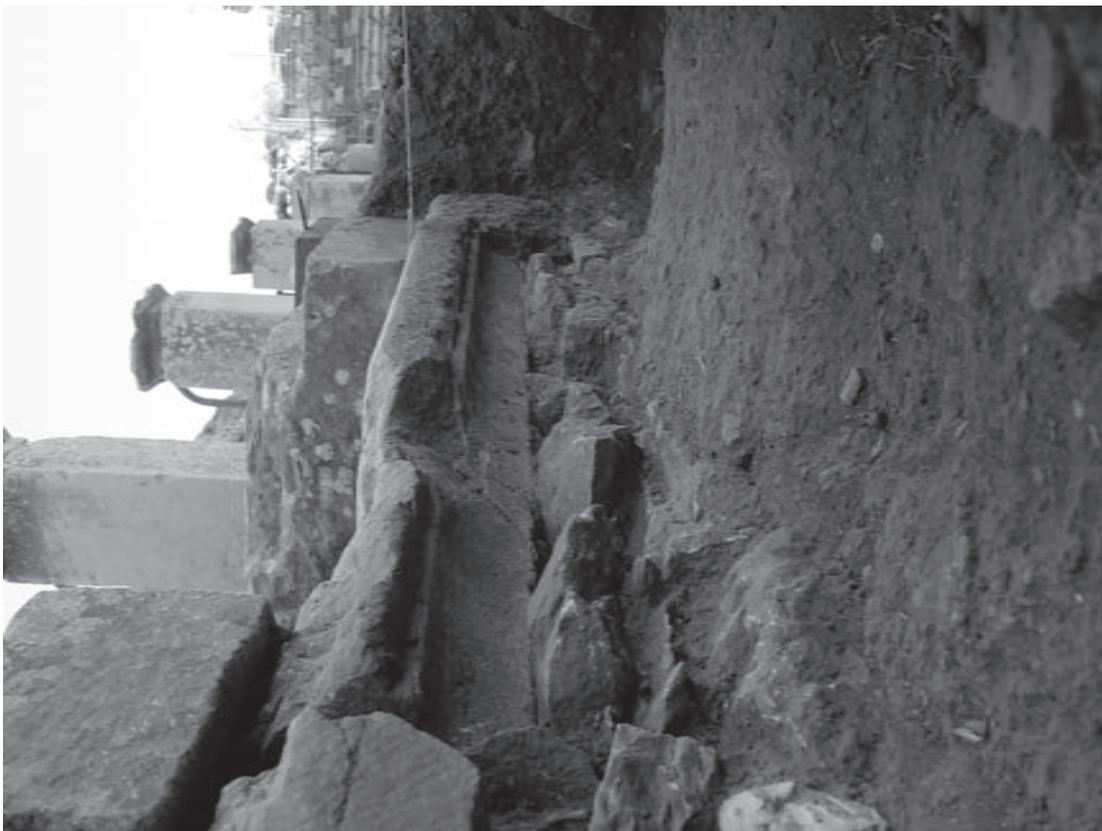
Abb. 19: Sitzplatten Typ B unter Logeion-Front: Ansicht des Profils.

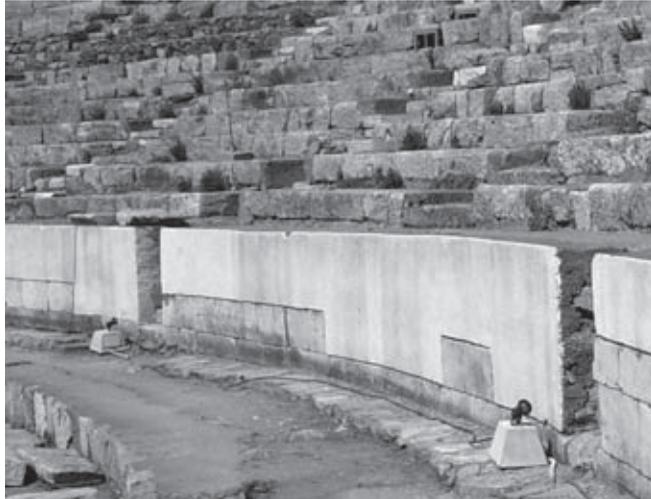
Abb. 20: Unteres Diazoma und restaurierte Diazoma-Wand.

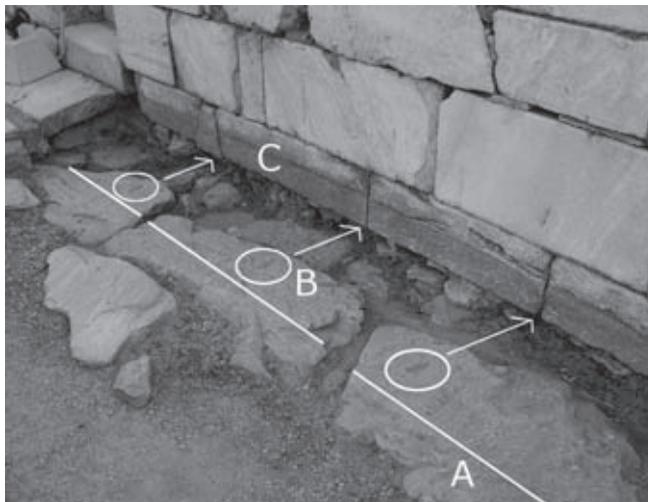
Abb. 21: Fundamentierung und Sockelquader.

A – Risslinie

B – Stemmloch

C – Sockelquader

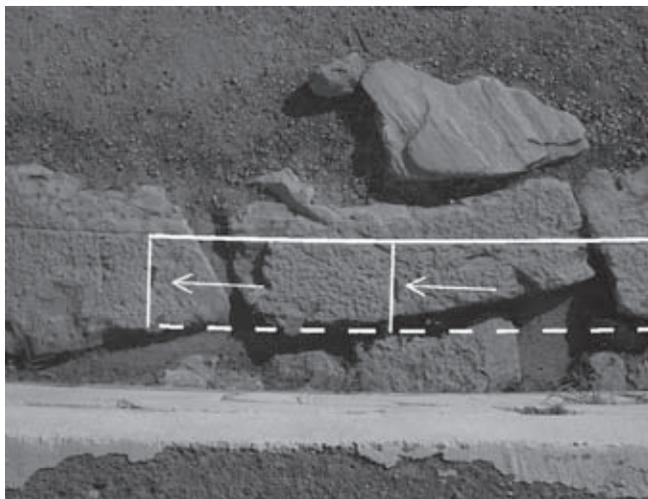
Abb. 22: Aufstellung der Sockelquader entlang der Risslinie.

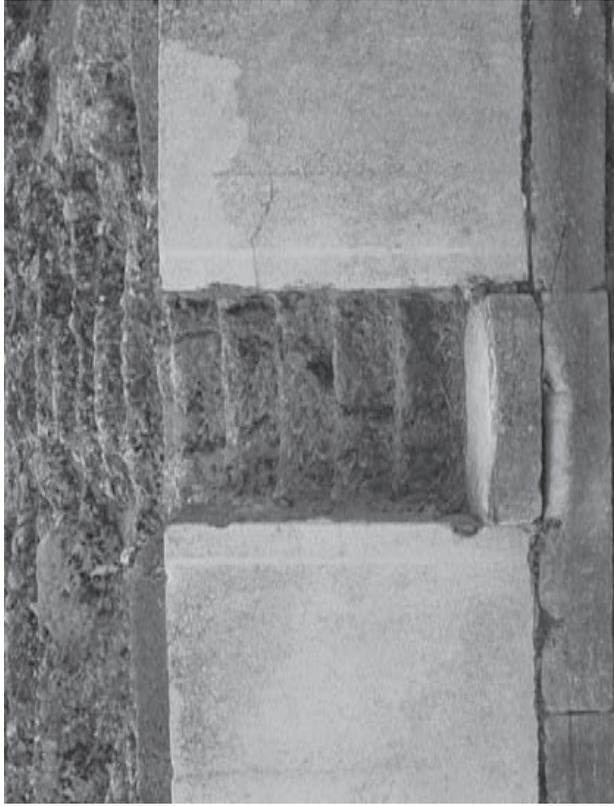
Abb. 24: Sockelsteine als Antrittsstufe der Klimakes (Phase I) und Aufdoppelung der Stufe (Phase II).

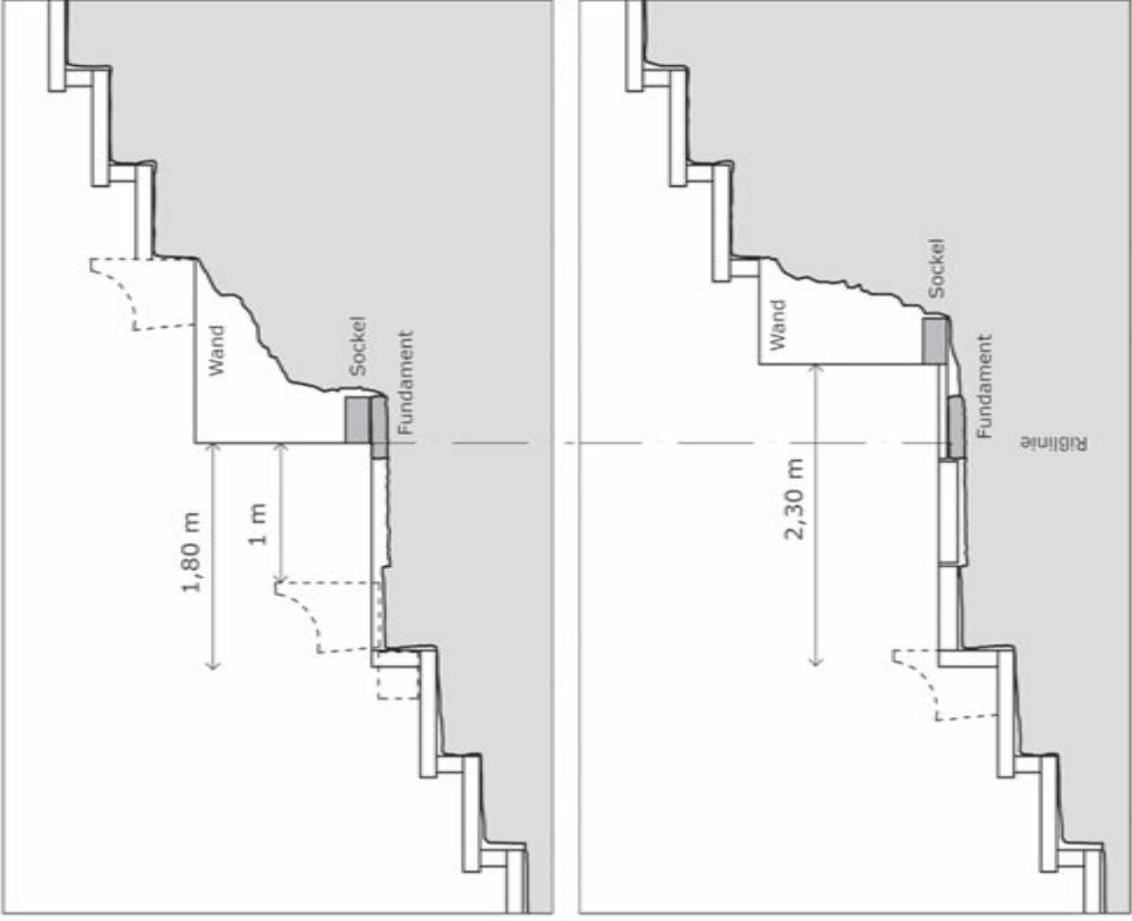
Abb. 23: Schnittschemata für unteres Diazoma: Phase I (oben) und Phase II (unten).

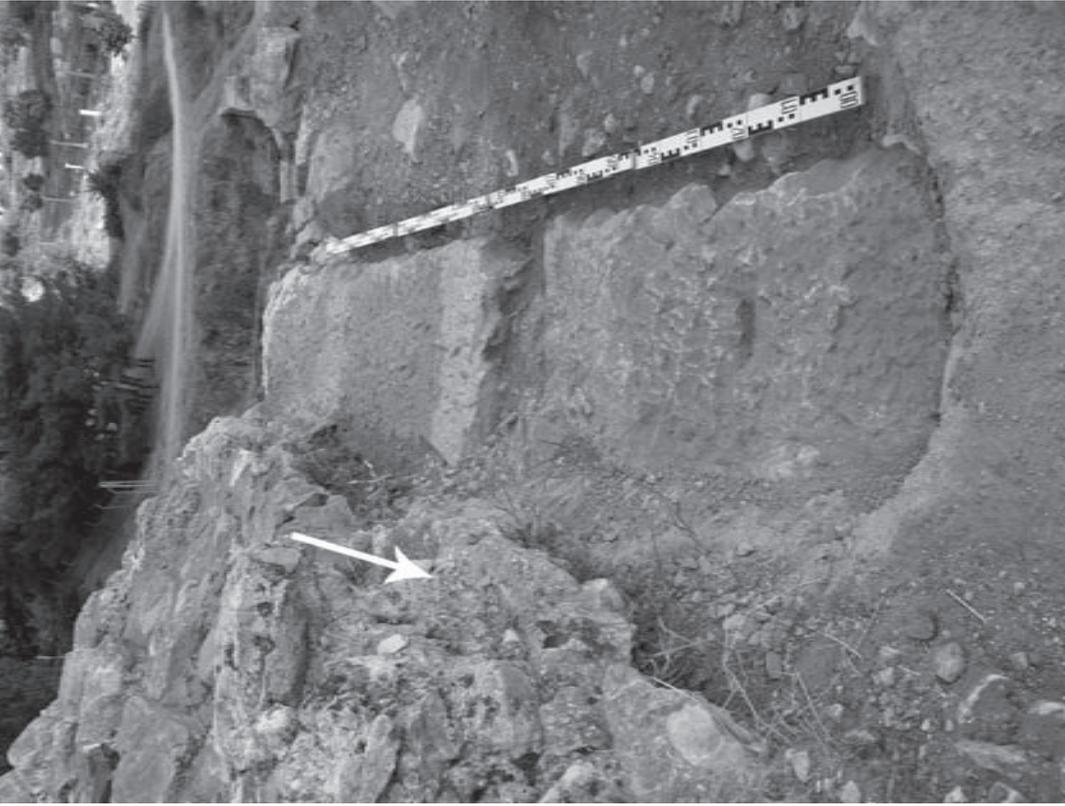
Abb. 25: Fundamentquader der Diazoma-Wand und Anschluss des vermutlichen Füllmauerwerks im oberen rückwärtigen Bereich der Quader. Im Hintergrund moderne Sicherungen der *opus caementitium*-Oberfläche.

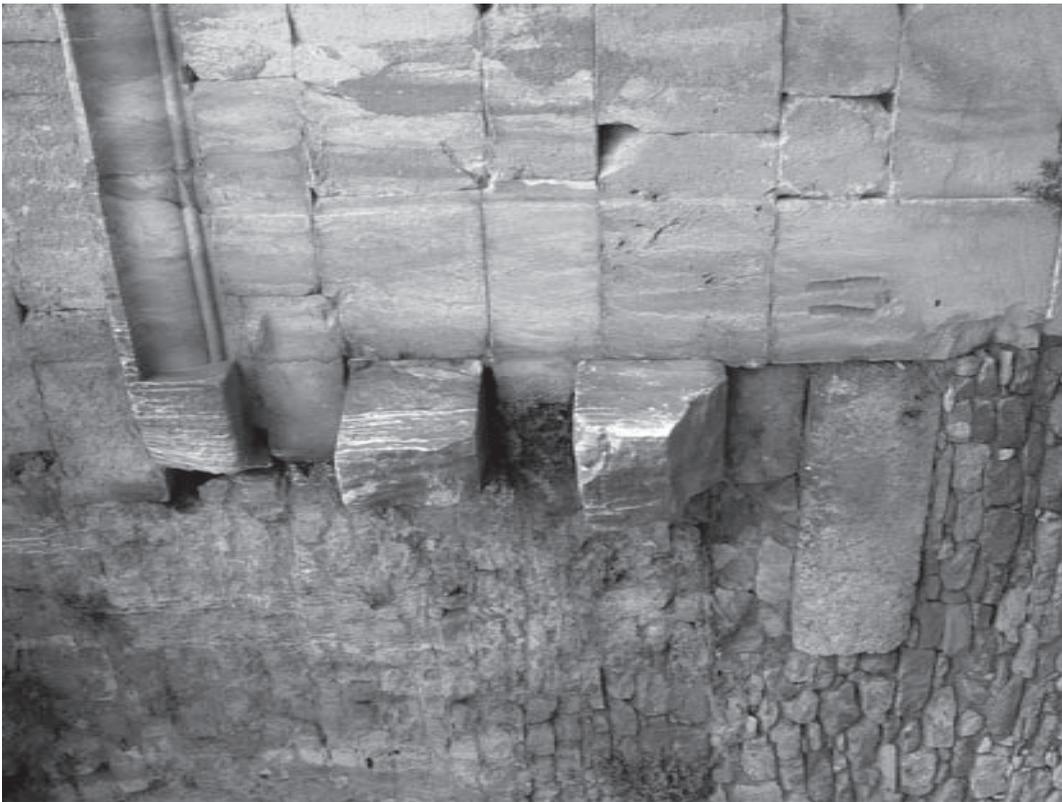
Abb. 26: „Wartesteine“ der ehemaligen Schildwand am Übergang vom hohen zum niedrigen Gewölbe im unteren südlichen Vomitorium S1.

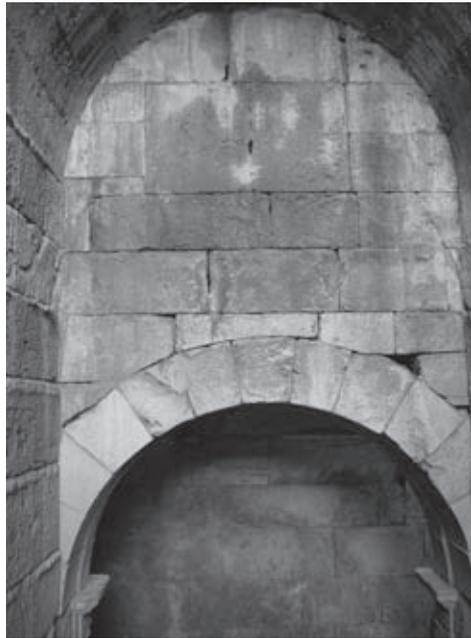
Abb. 27: Theater von Milet, Schildwand zur Vermittlung zwischen zwei unterschiedlichen Gewölbehöhen.

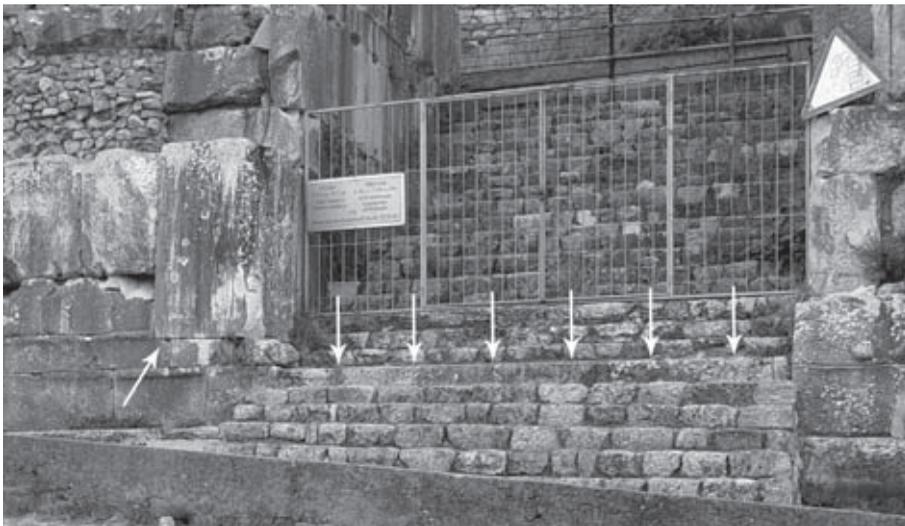
Abb. 28: Westseitiger Zugang zum Vomitorium S1. Im Vordergrund die Nutzung der durchlaufenden Fassadenquader als Unterbau der Treppe. Die übrige Treppenunterbau ist restauriert.

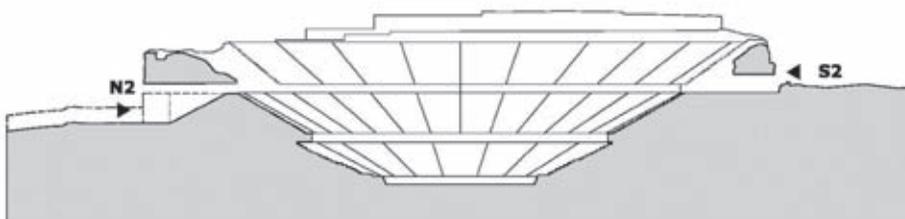
Abb. 29: Schnittschema mit Darstellung der Zugänge N2 und S2 zum mittleren Diazoma. Die unterbrochene Linie zeigt das heutige Geländeniveau sowie die Situation mit Stützmauer und Verfüllung im Vomitorium N2.

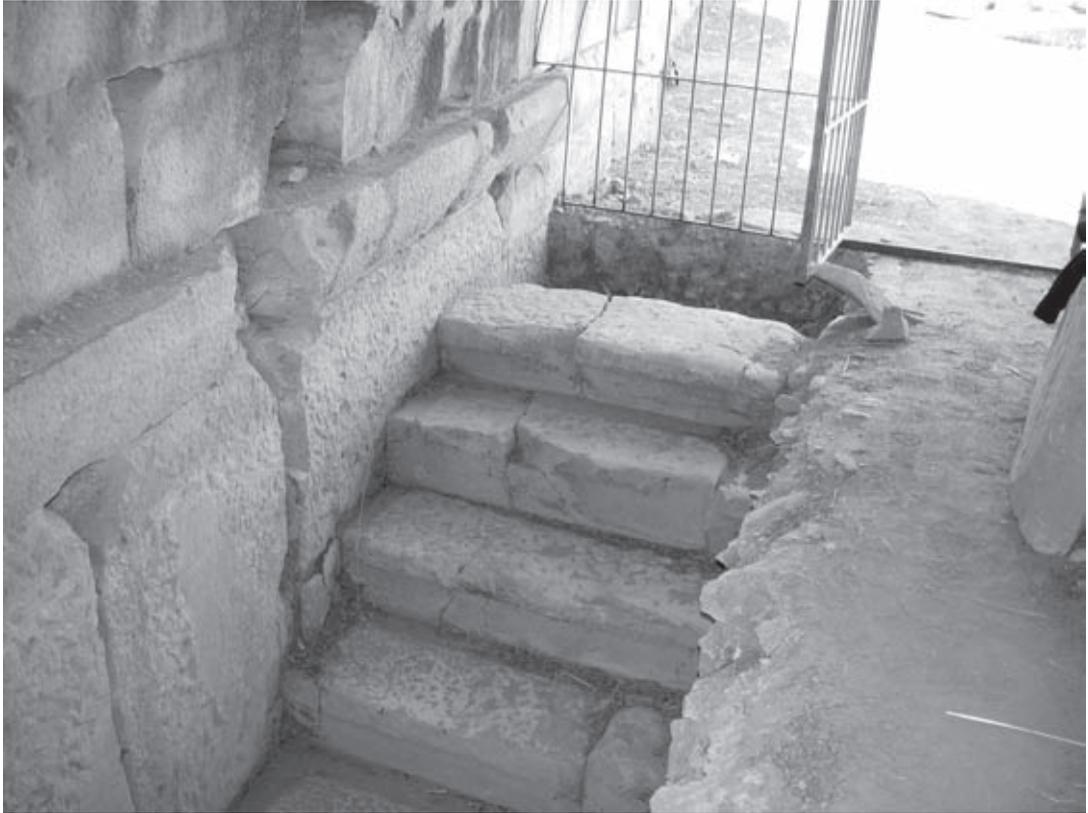
Abb. 30: Nördliches Vomitorium N1 zum mittleren Diazoma. Freigelegt sind die oberen Treppenstufen (Sondage St. Karwiese, vgl. auch Anm. 74).
