## Bauforschung am Theater von Ephesos

### Ergebnisse der Untersuchungen im Zuschauerraum in den Jahren 2003–2008

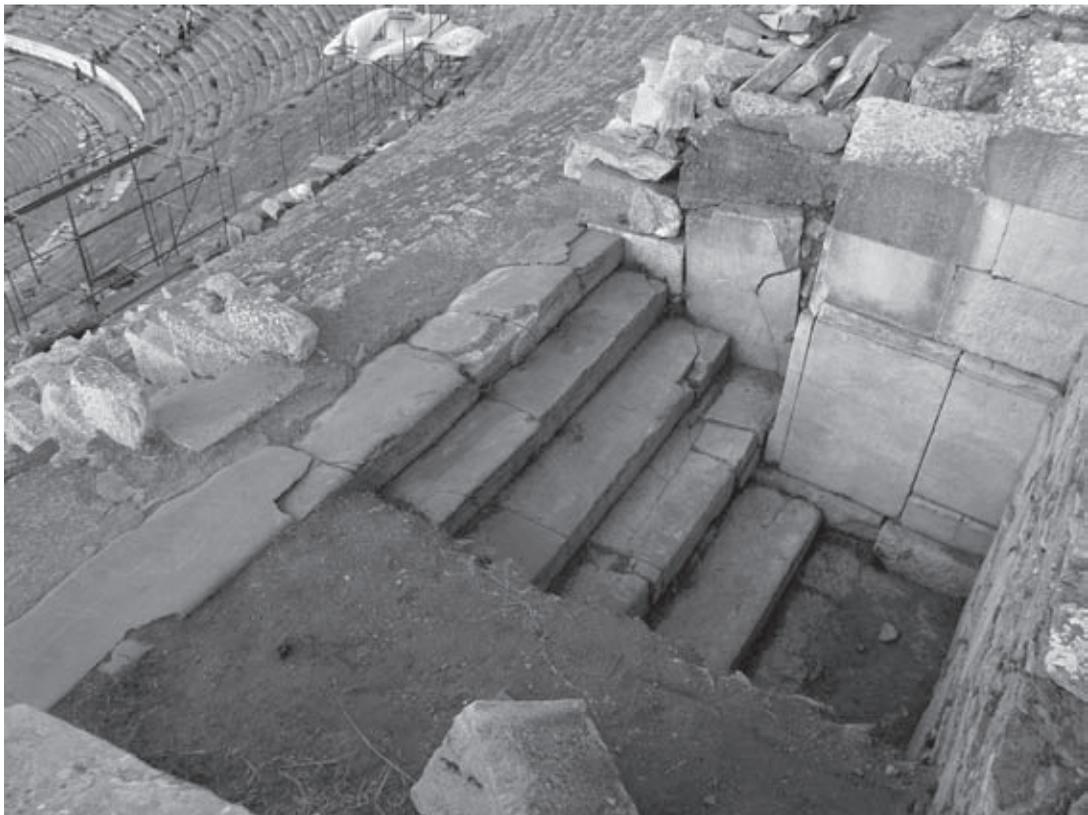
Abb. 31: Oberer südlicher Zugang S3 mit Anschluss an die Summa Cavea.

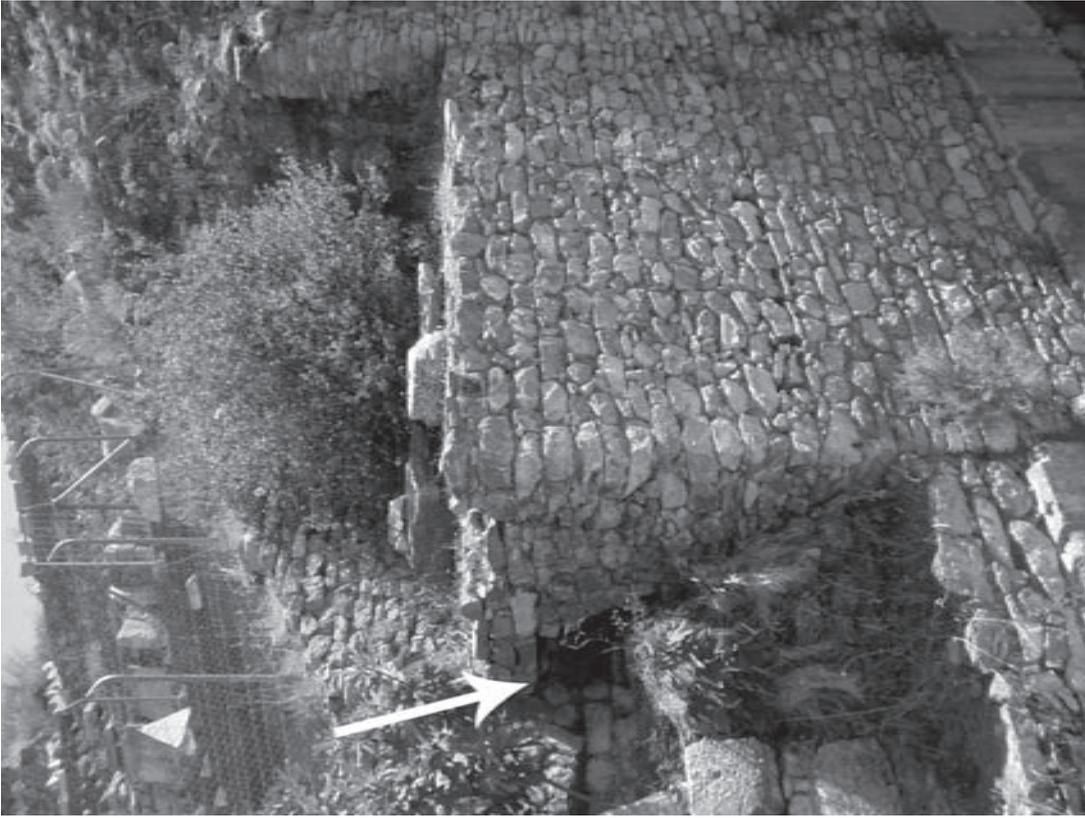
Abb. 32: Kontaktbereich von Wasserleitung und unterem südlichen Vomitorium:  
Verschluss der Leitung mit einer modernen Trockenmauer (Situation 2003).

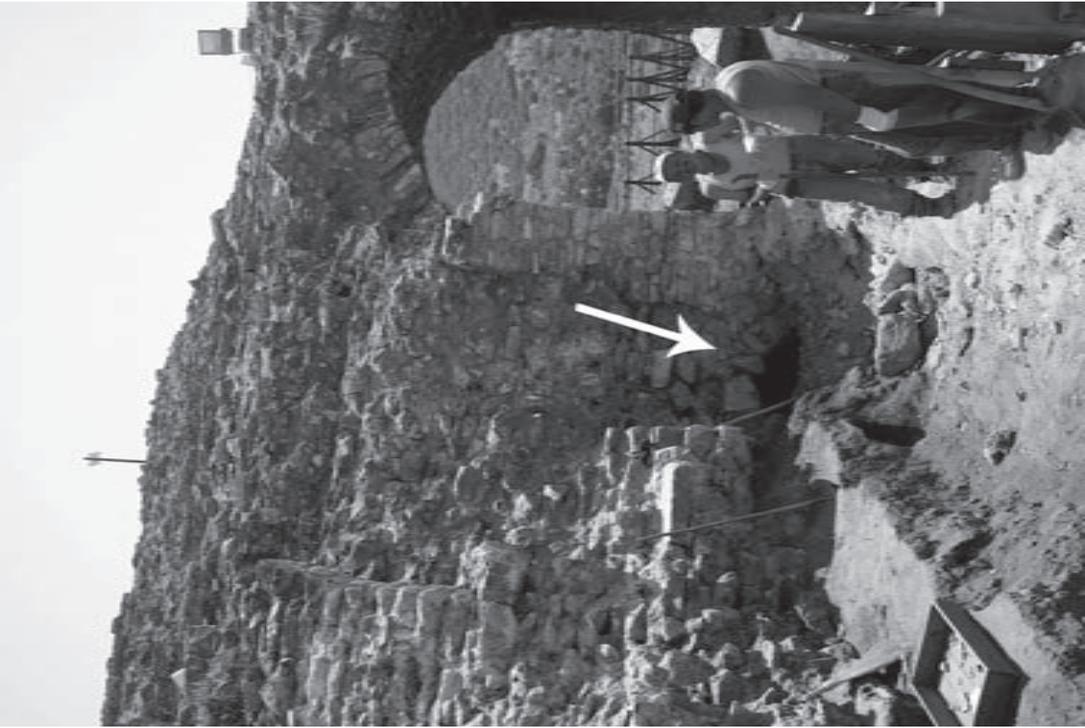
Abb. 33: Kontaktbereich von Wasserleitung und unterem südlichen  
Vomitorium: Rückbau der Trockenmauer und Freilegung des südlichen  
Leitungsabschnittes (Situation 2006).

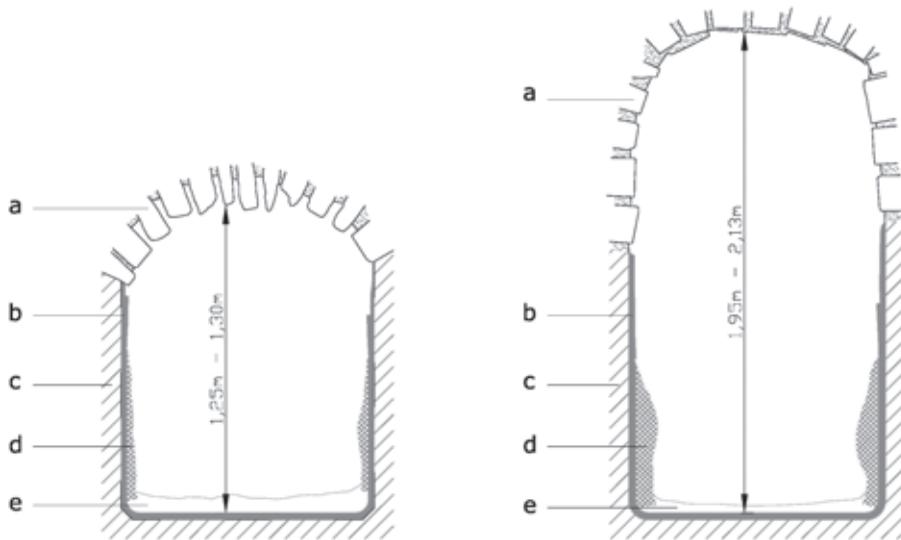
Abb. 34: Querschnitte der Wasserleitung im Abschnitt I (links) sowie Abschnitt II und IV (rechts).

- a) Leitungsgewölbe aus Bruchstein
- b) opus signinum
- c) Leitungswandung
- d) Sinterschicht
- e) lose Ablagerungen

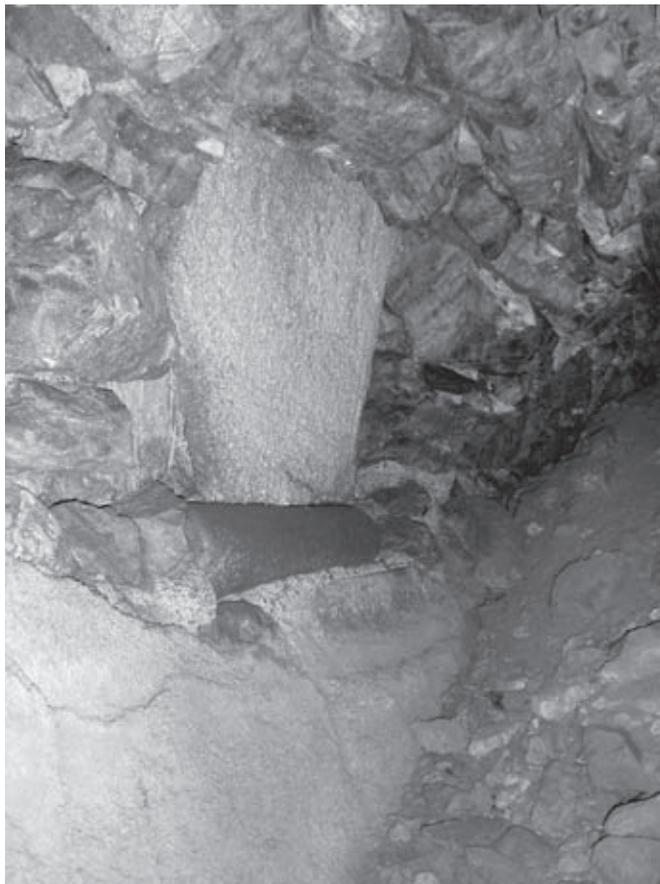
Abb. 35: Gewölbe im Abschnitt I mit eingesetzter Platte.

*Leitungsquerschnitt I.* Der nördliche Eintrittspunkt der Wasserleitung in das Gebäude liegt unter dem Vomitorium N2, das ehemals auf das mittlere Diazoma führte und heute durch eine Stützmauer verschlossen ist.<sup>73</sup> (s.a 2.3) Im Verlauf dieses ersten 5,50m langen Streckenabschnittes innerhalb des Theaters ist die Leitung mit einem Gewölbe aus Bruchsteinen gedeckt. Der Gewölbequerschnitt ist korbogenförmig und hat eine Scheitelhöhe von 1,25–1,30m. An der Unterseite der Wölbung wurde keine gleichmäßige Oberfläche ausgebildet, vielmehr liegt der Mörtel zwischen den Bruchsteinen sehr tief und lässt so große unregelmäßige Fugen sichtbar. Die Leitungswände sind bis zum Gewölbeansatz mit *opus signinum* geputzt. (Abb. 34) Noch unter dem Vomitorium, kurz vor der Schnittstelle mit der nördlichen Theateraußenwand, befindet sich im Bereich des Gewölbeansatzes der Wasserleitung eine ca. 0,70m × 0,70m große Platte, die seitlich zum oberhalb gelegenen Durchgang ausgerichtet ist. Dabei könnte es sich um die Verschlussplatte einer Revisionsöffnung handeln, die jedoch durch den Einbau der genannten Sperrmauer in das Vomitorium nicht mehr zugänglich war. (Abb. 35)

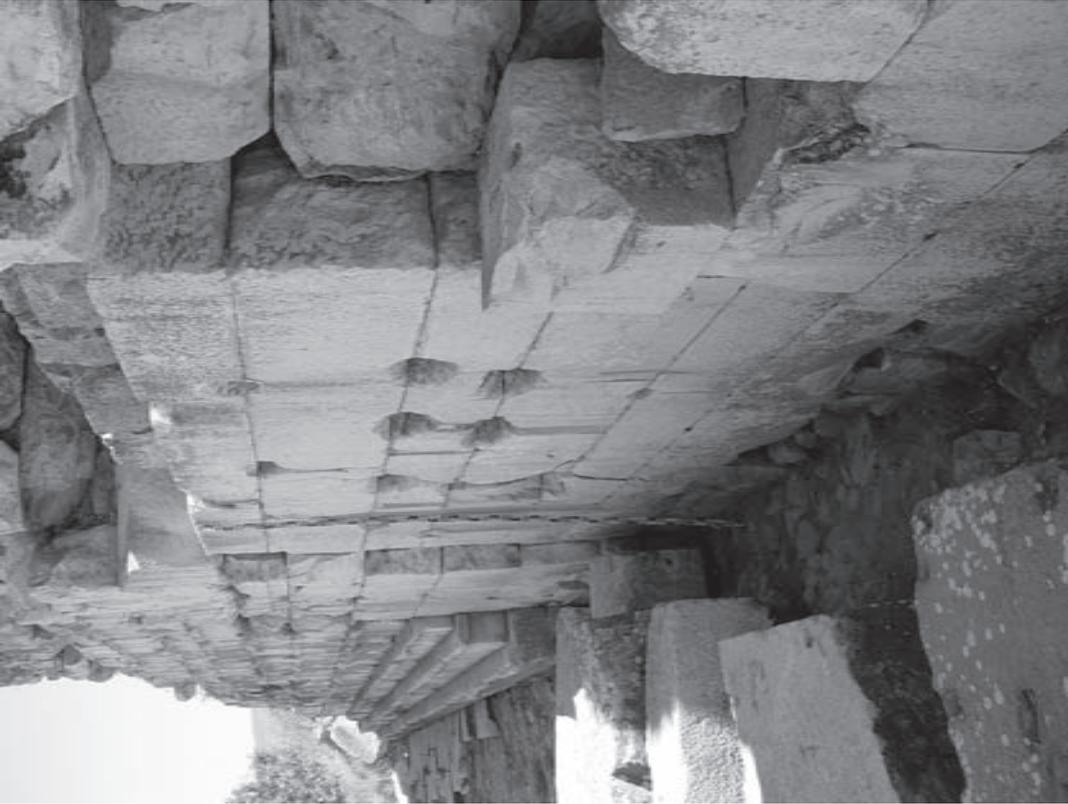
Abb. 37: Blick entlang des nördlichen Analemmas zur Gebäudeecke. Im Vordergrund ist sichtbar, wie der *opus caementitium*-Kern der vorgelagerten Terrasse gegen die Quader der Bogenfüllung läuft, während im Hintergrund der Laufbelag der Terrasse mit einem kleinen Unterschnitt unter die Sockelzone des treppenartig abgestuften Wandbereichs greift.

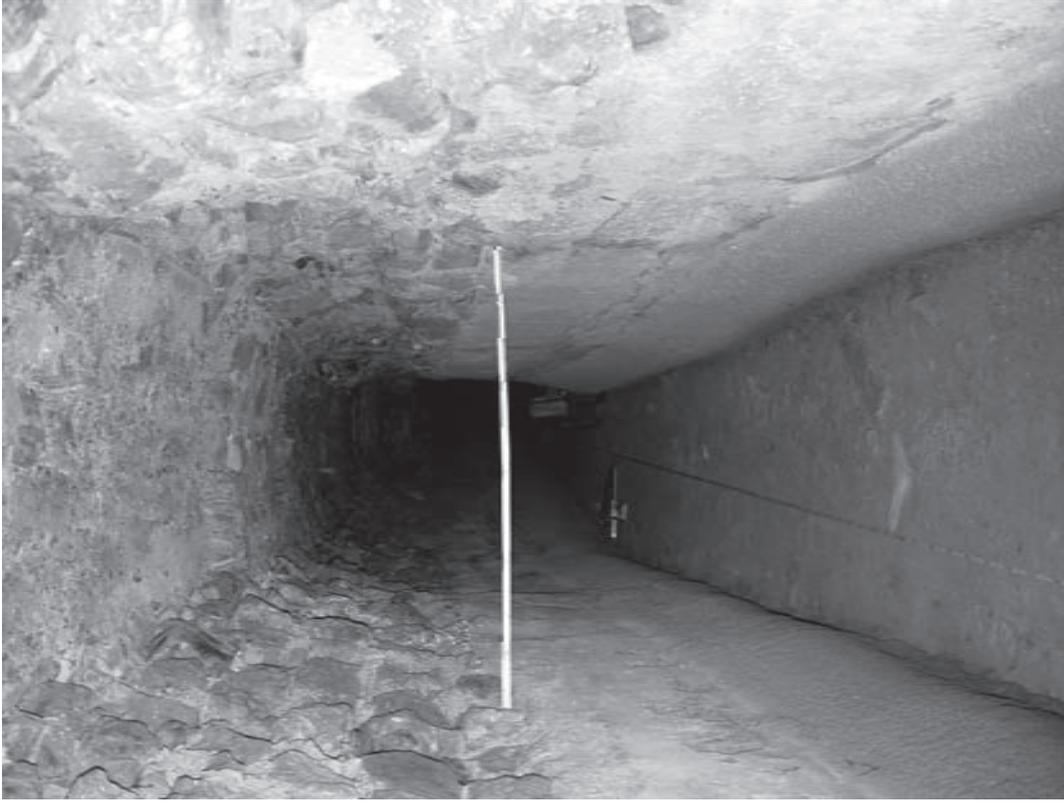
Abb. 36: Querschnitt der Wasserleitung im Abschnitt III.

*Leitungsquerschnitt III.* In einem dritten Streckenabschnitt verläuft die von Norden kommende Trasse im Bereich um die achte Sitzreihe des mittleren Ranges halbkreisförmig bis zum Treffpunkt mit dem südlichen unteren Vomitorium S1 und wird im Zuschauerraum als Materialwechsel im Unterbau der Sitzstufen deutlich.<sup>75</sup> Statt der großformatigen Quader, die überwiegend zur Herstellung der Stufen verwendet wurden, besteht die Stufenkonstruktion über dem Gewölbe der Wasserleitung zumeist aus kleineren Bruchsteinen. Es gibt jedoch Kerkides, in denen auch über der Leitung großformatige Quader verbaut worden sind. Ob diese bereits so vorgefunden wurden und während der modernen Restaurierung

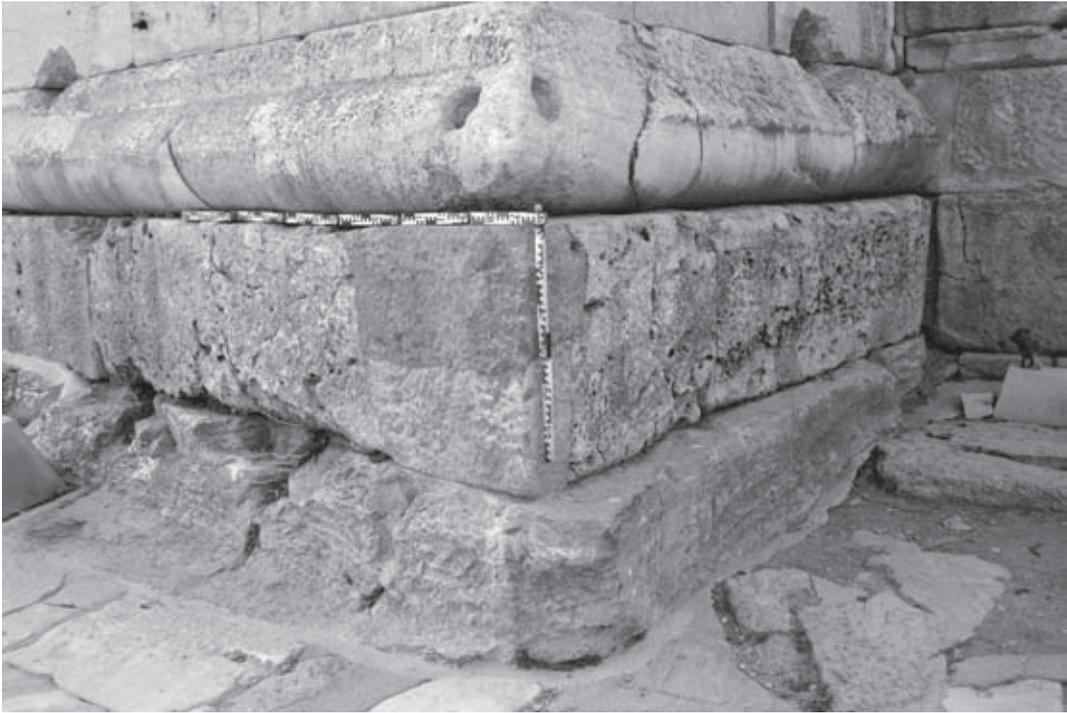
Abb. 38: Südliche Gebäudeecke des Theaters. Die Quader des Fundaments wurden nachträglich auf das Niveau des Straßenbelages abgearbeitet.
