ERSTER RESTAURIERUNGSBERICHT ÜBER DIE MALEREI AUF LEHMZIEGEL AUS DEM AREAL H/III VON ʿEZBET HELMI (FRÜHLING 2004)

Von *Rudolfine Seeber*

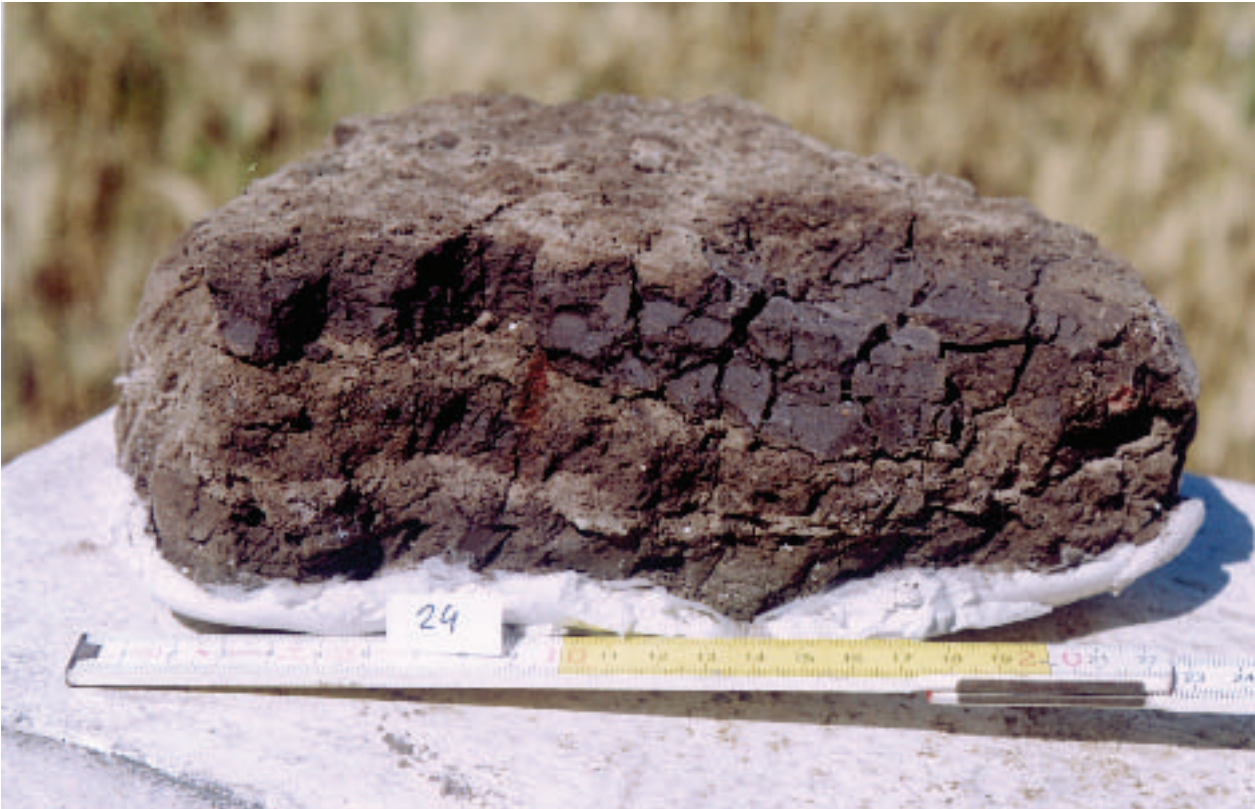
Abb. 1 H/III – n/15 Profil der Putzaufbaues

Der Aufbau der Wandmalerei auf Lehmziegel ist fast wie bei Kalkputztechnik. Die erste Schicht auf dem Lehmziegel ist ein halbfetter Lehmauftrag von 2–3 cm Stärke, dann kommt eine dünne sandige Kalkschicht, welche wahrscheinlich dazu diente, die Rißbildung zu verhindern und den Grund zu stabilisieren. Darauf folgt ein 1–3 cm starker fetter Lehmauftrag, auf dem die Malschicht liegt.

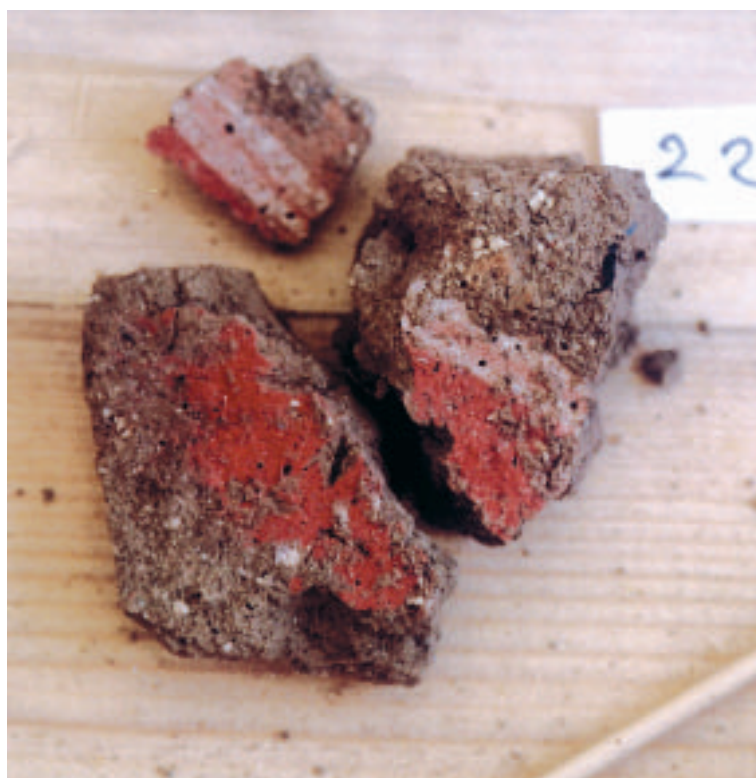
Abb. 3a H/III – o/15-16 Wandmalerei auf fettem Lehmziegel, noch nicht geklebt.

Die Malerei liegt auf Lehmziegelverbruch von verschiedener Konsistenz. Teilweise handelt es sich um sandiges, halbfettes Ziegelmaterial, öfter aber um fette, schwarze Ziegel. Der sandige Ziegelverbruch ist relativ leicht zu behandeln. Die fetteren Ziegel hingegen werden bei der Trocknung sehr brüchig und hart und weisen eine starke Rißbildung auf. Doch lassen sich die Risse mit einem Gemisch aus fettem Lehm, aufgelöst in Wasser und Gummiarabikum, leicht relativ haltbar kleben. Mit demselben Gemisch lassen sich auch die Teile der Malerei leicht zusammenfügen.

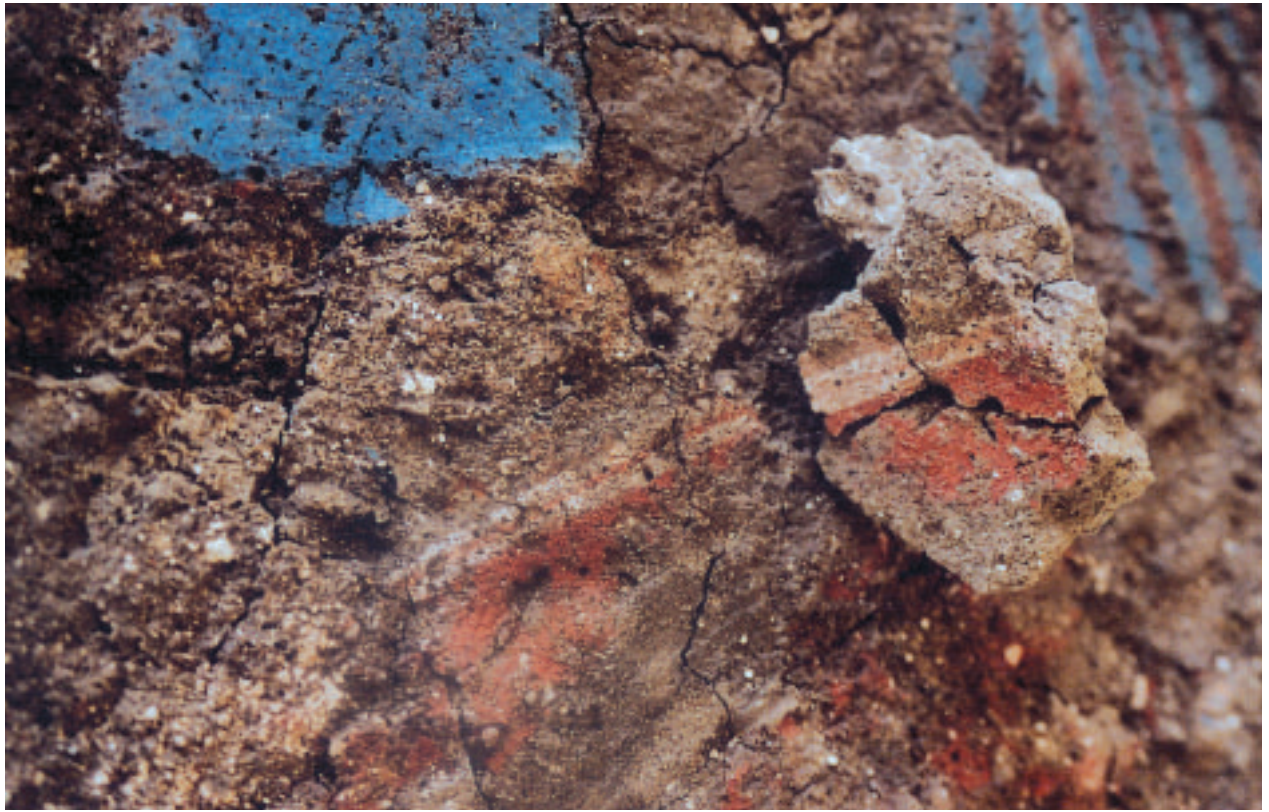
Abb. 3b H/III – o/15-16 Wandmalerei geklebt

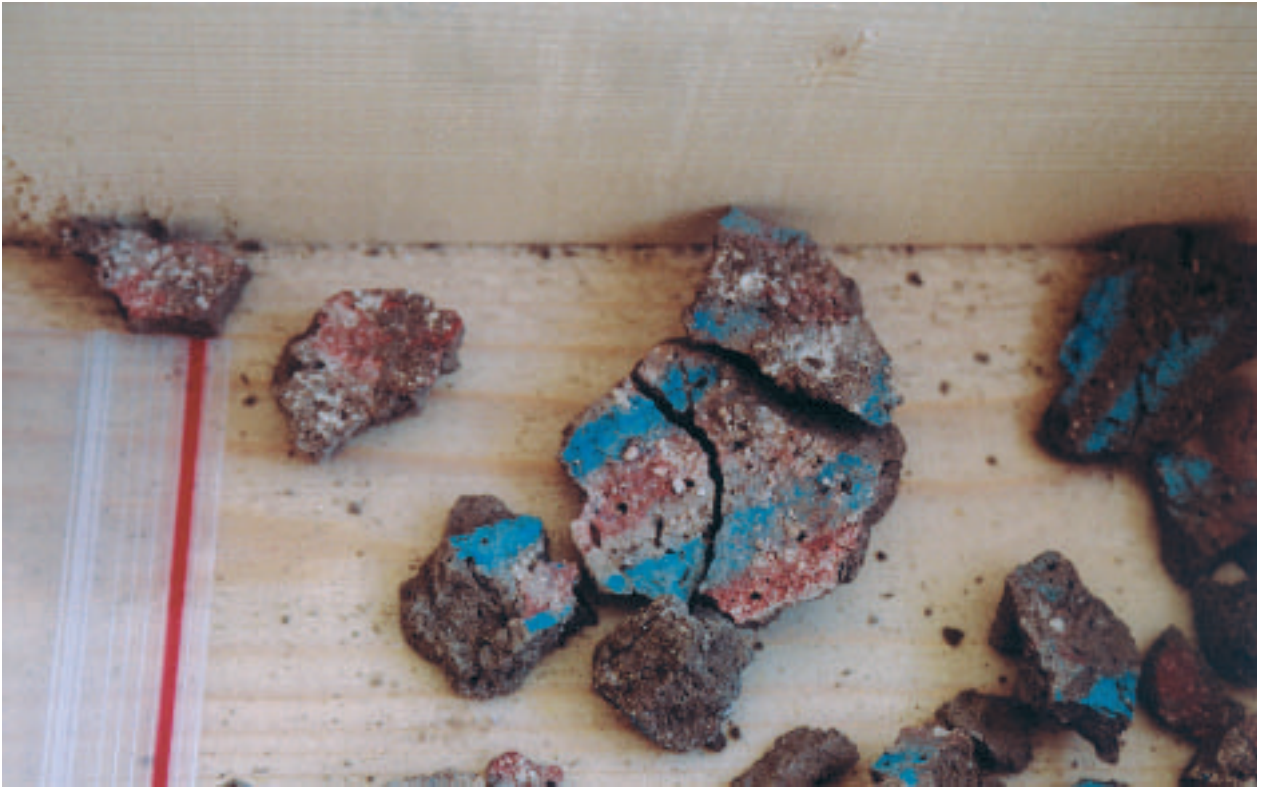
Abb. 5 H/III – n-o/15 Der Abdruck von Abb. 4, noch nicht geklebt
